Fonte: Caderno de Memórias de Limeira, n. 4, fev. 2011 (Associação Pro memória)

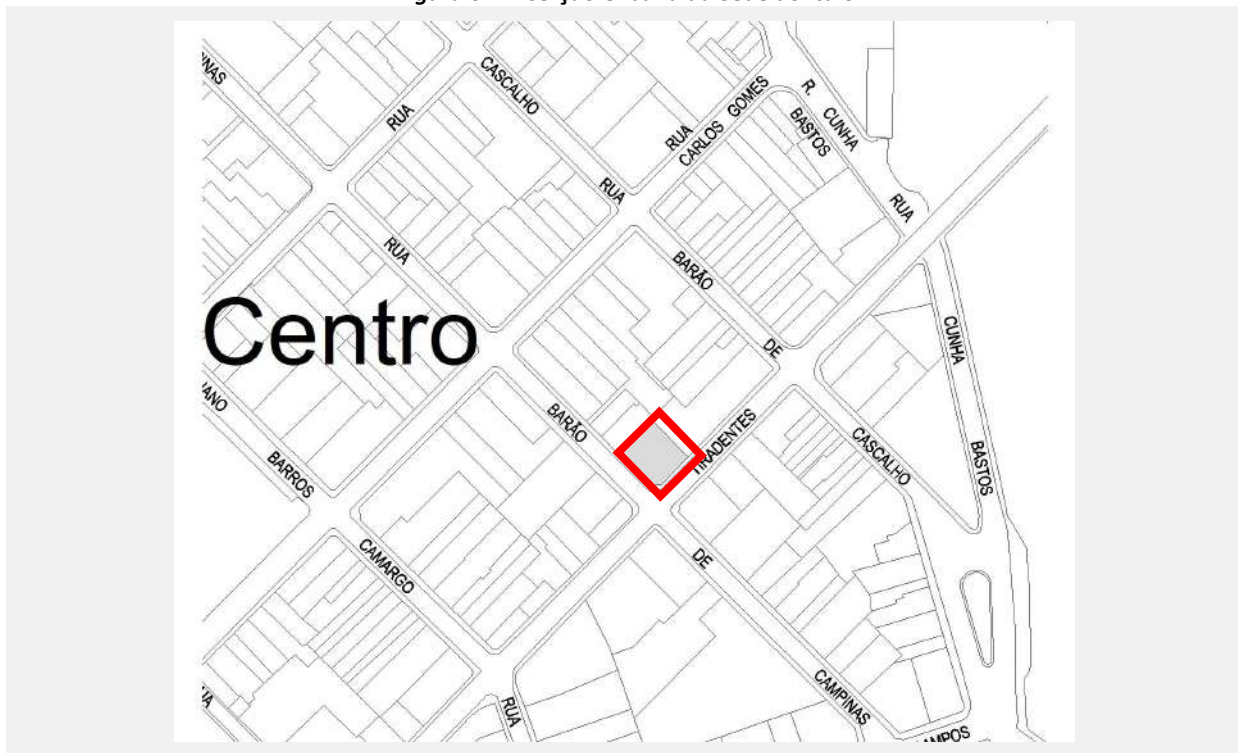
Fonte: SEURB 2020, manipulado pela autora.

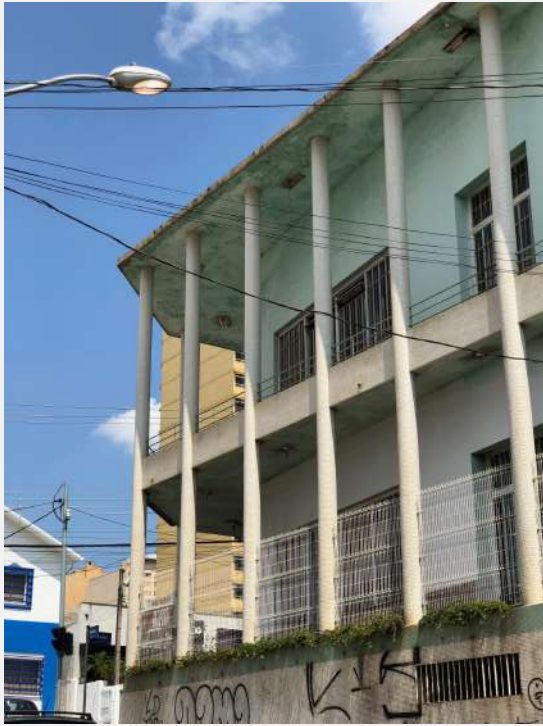
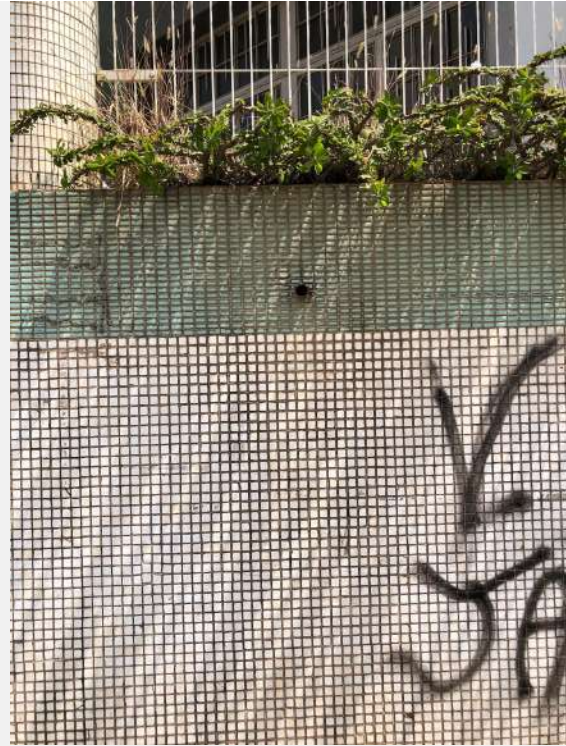
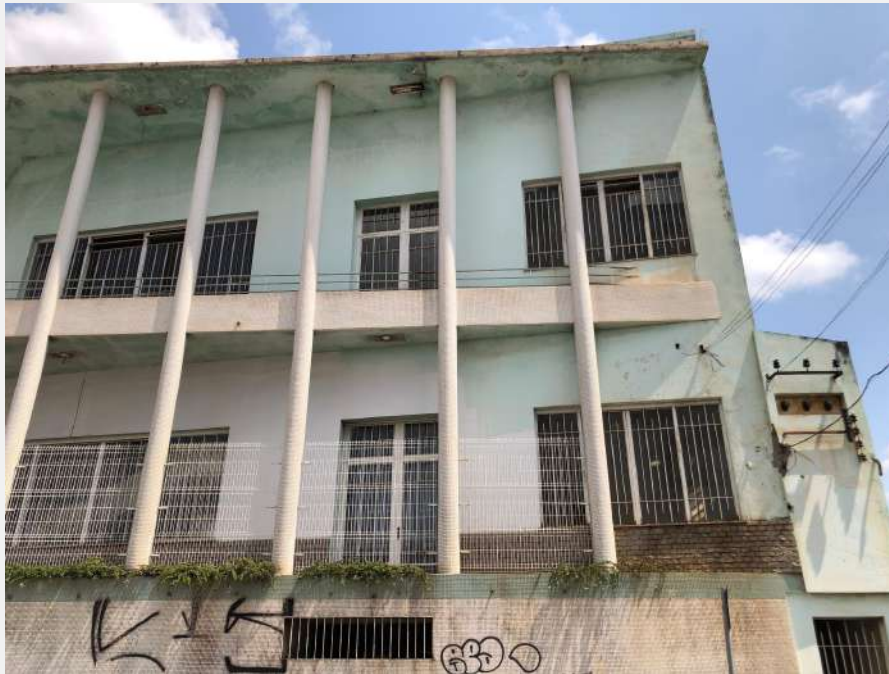
Fonte: PH-DEPRO, 2022.

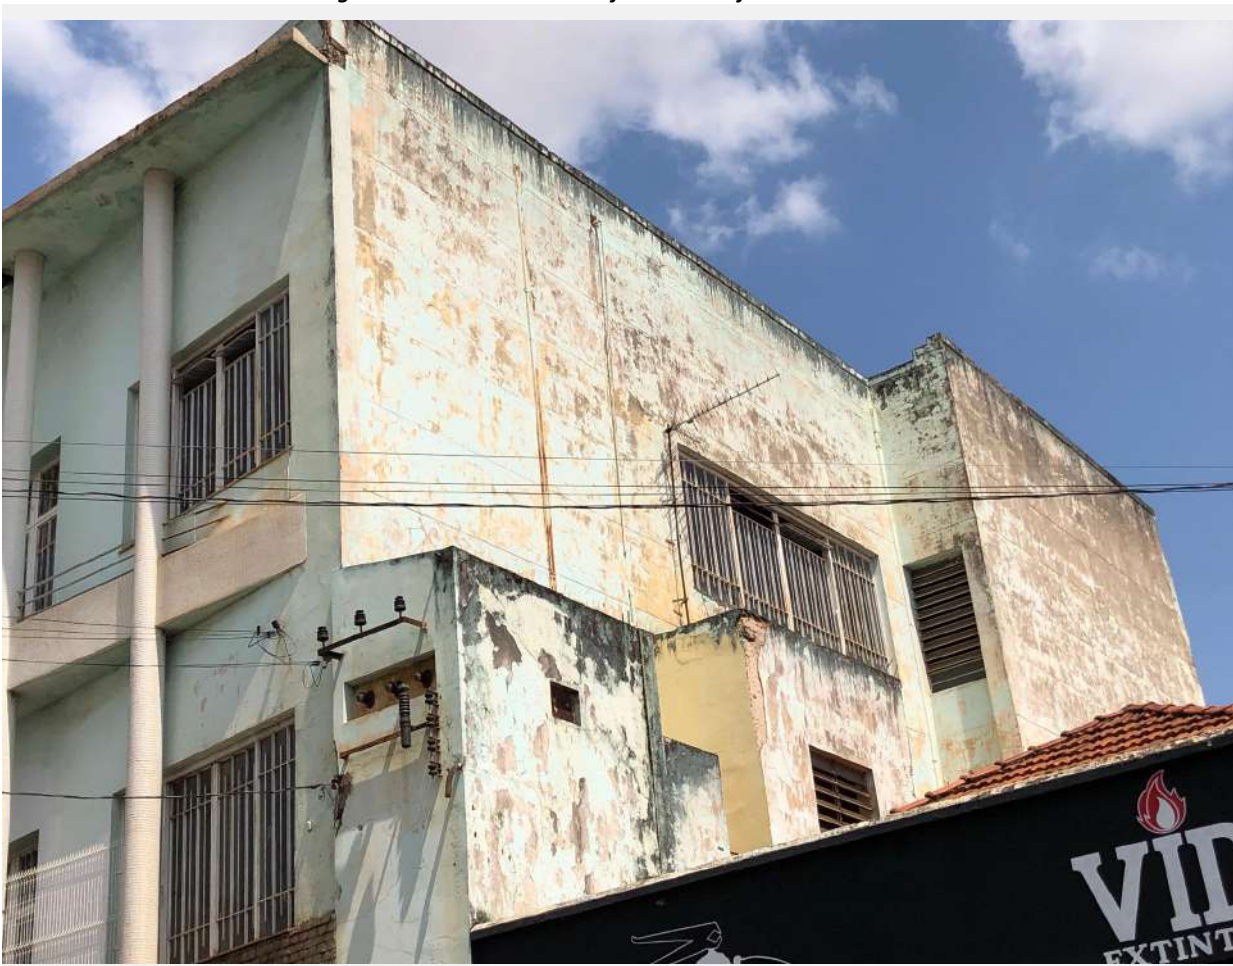
Fonte: PH-DEPRO, 2022.

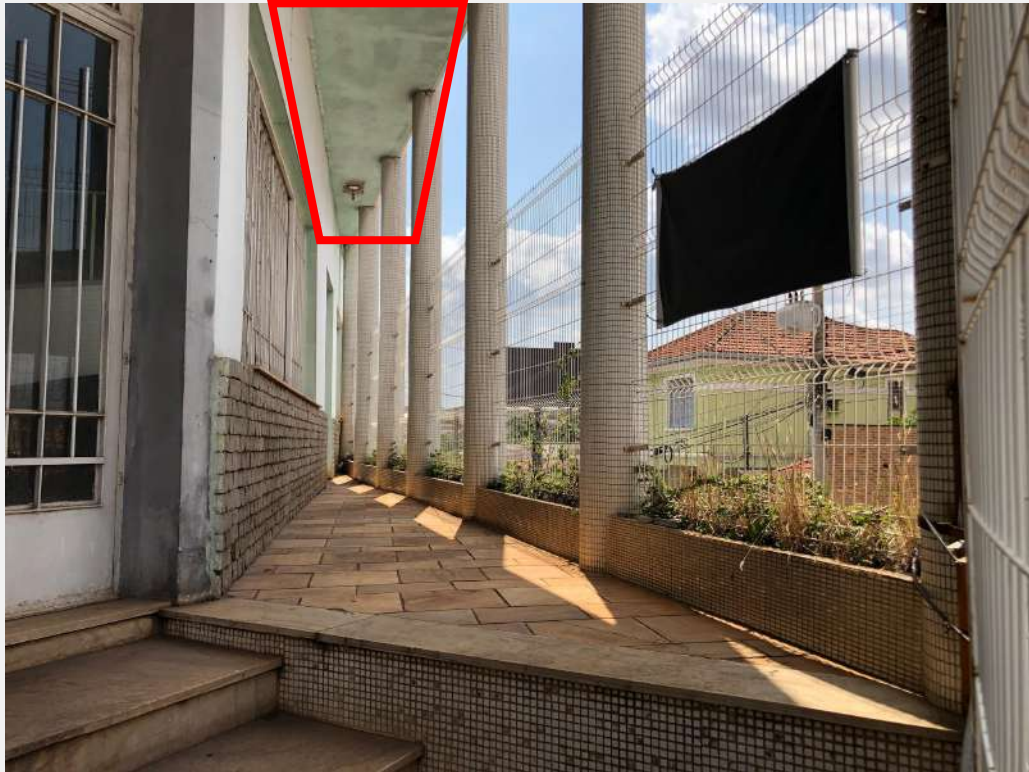
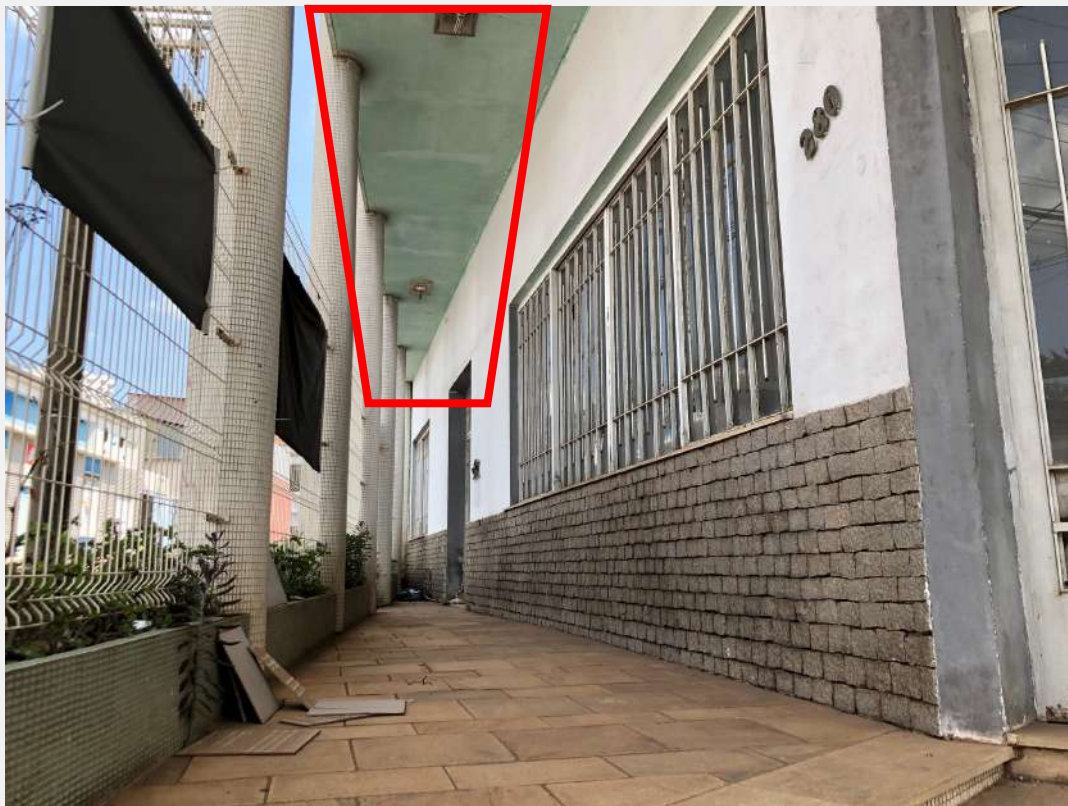
**Figura 05: Mosaico Infiltrações nas varandas; lajes do pav superior**

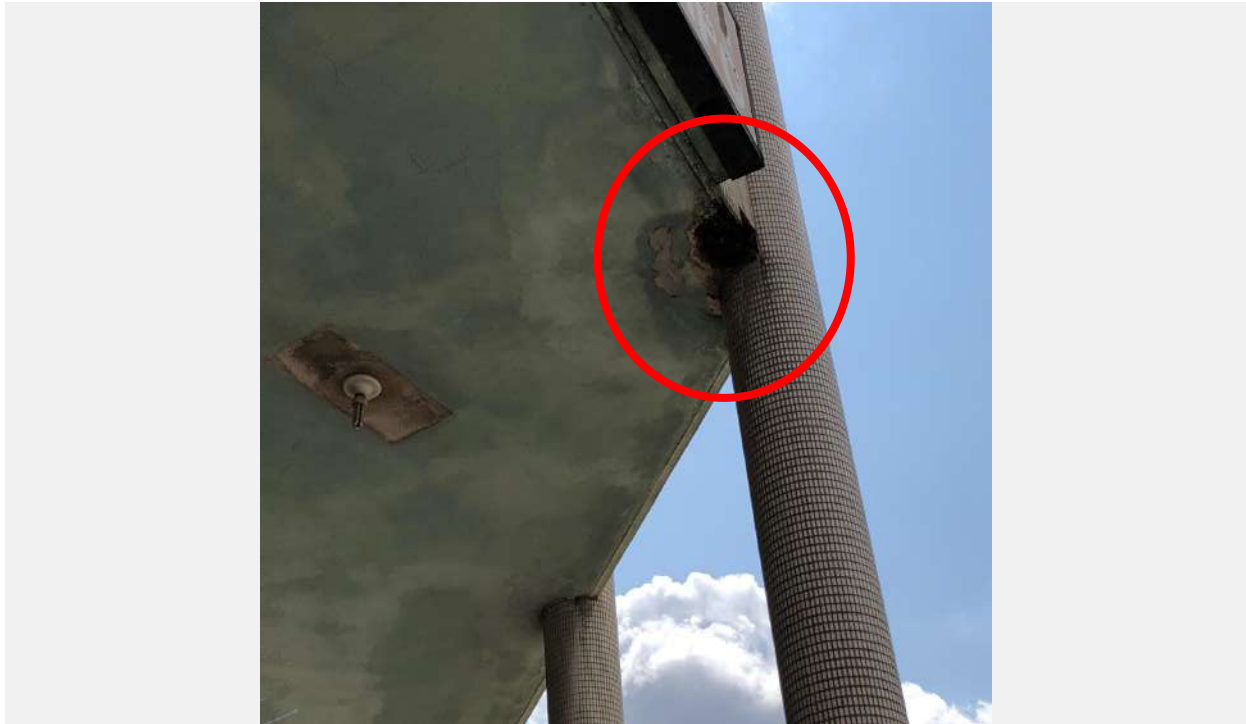
Fonte: PH-DEPRO, 2022.

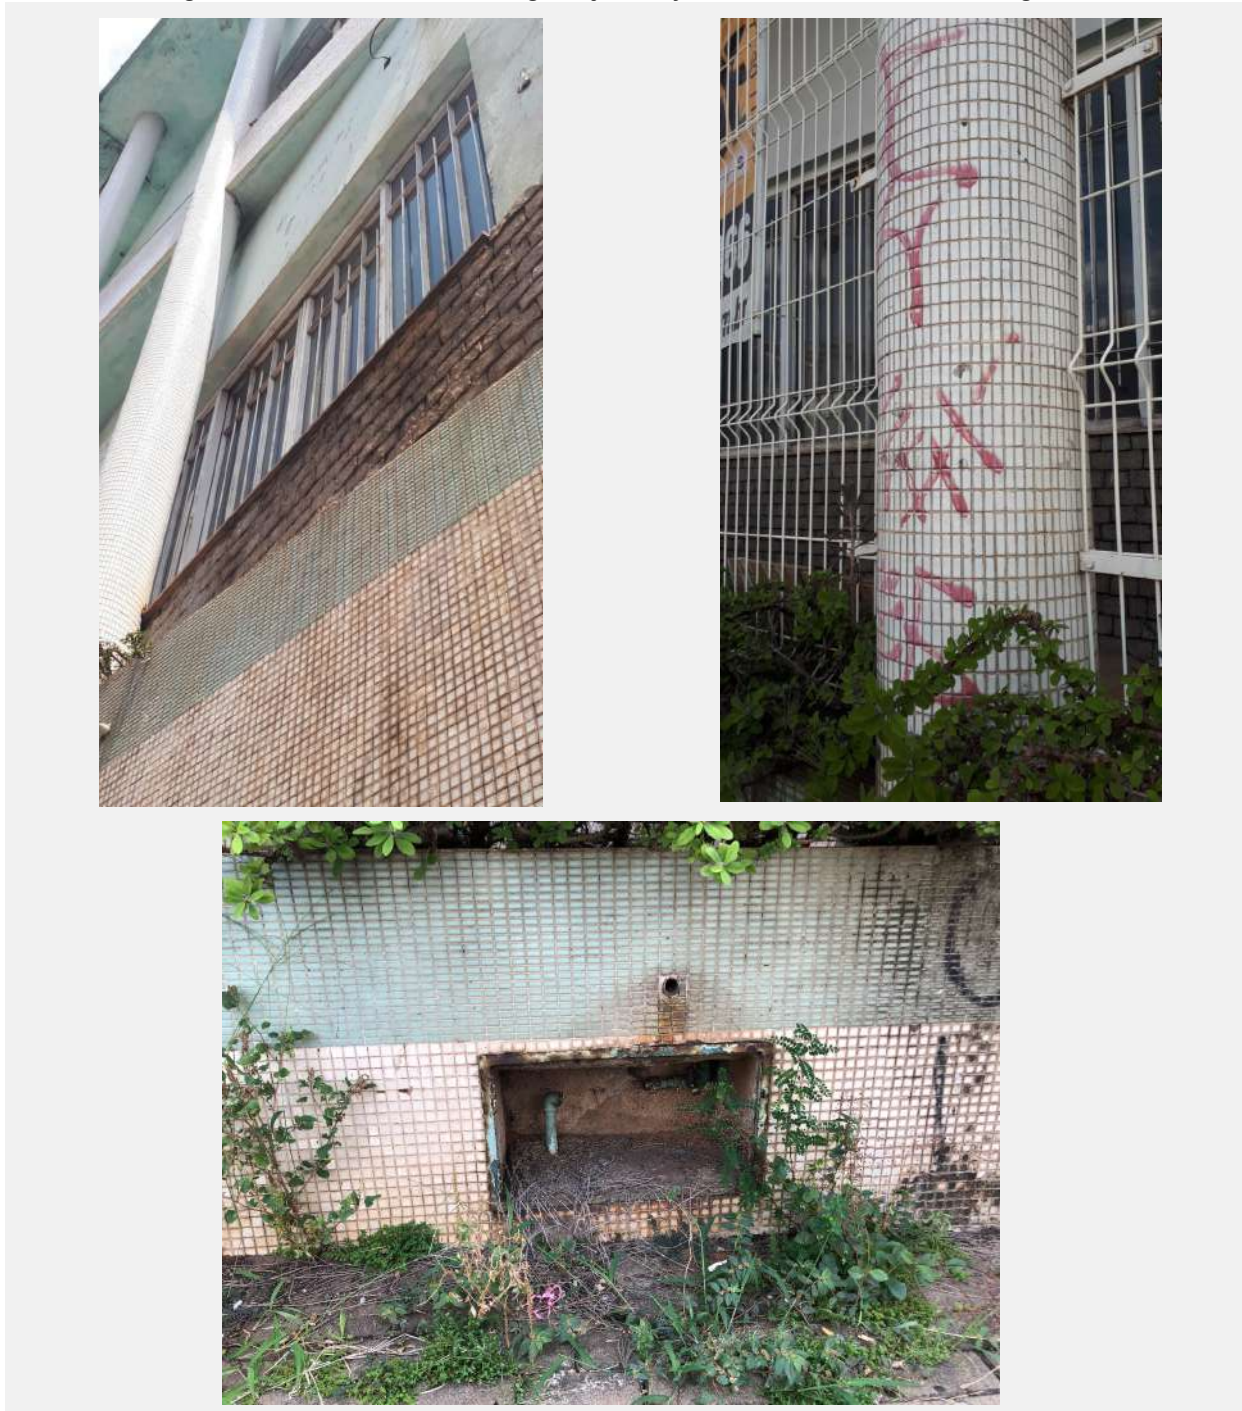
Fonte: PH-DEPRO, 2022.

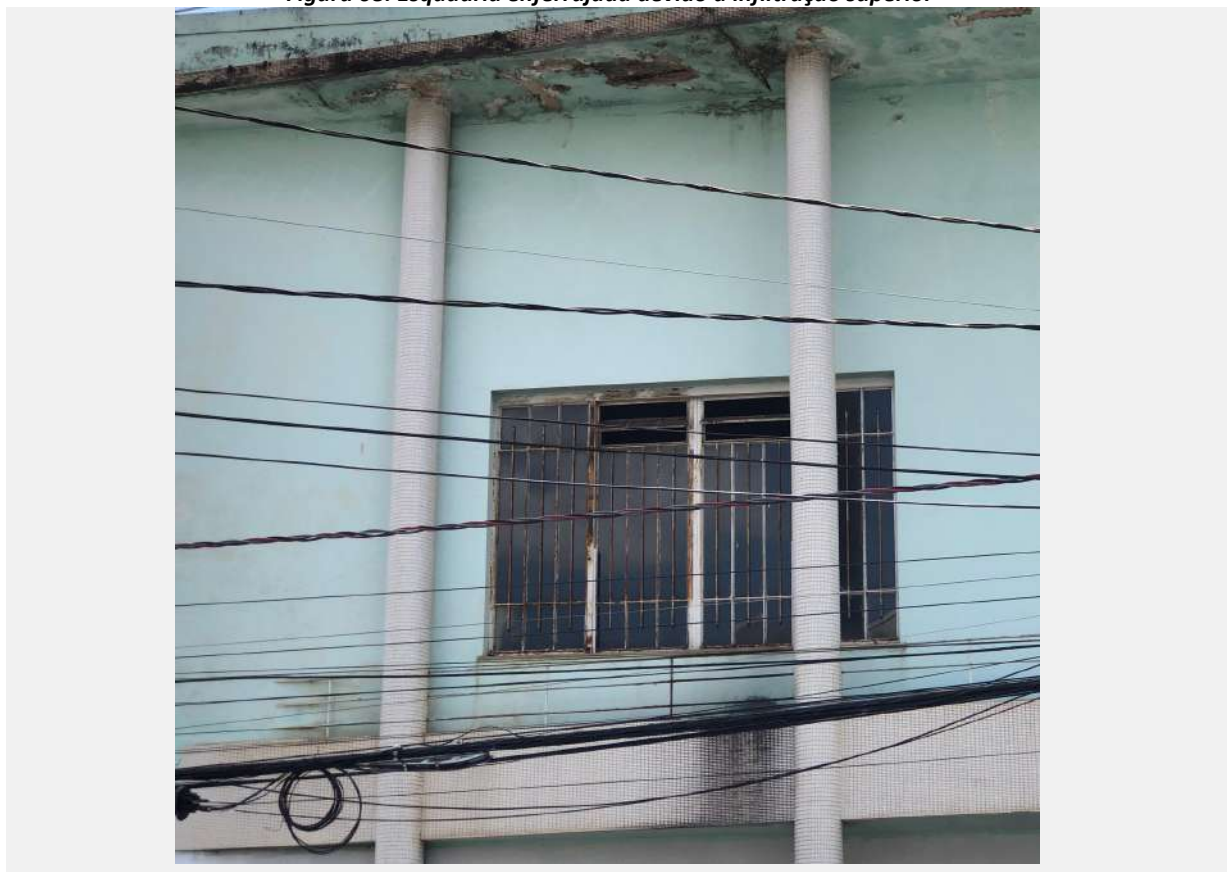
Fonte: PH-DEPRO, 2022.

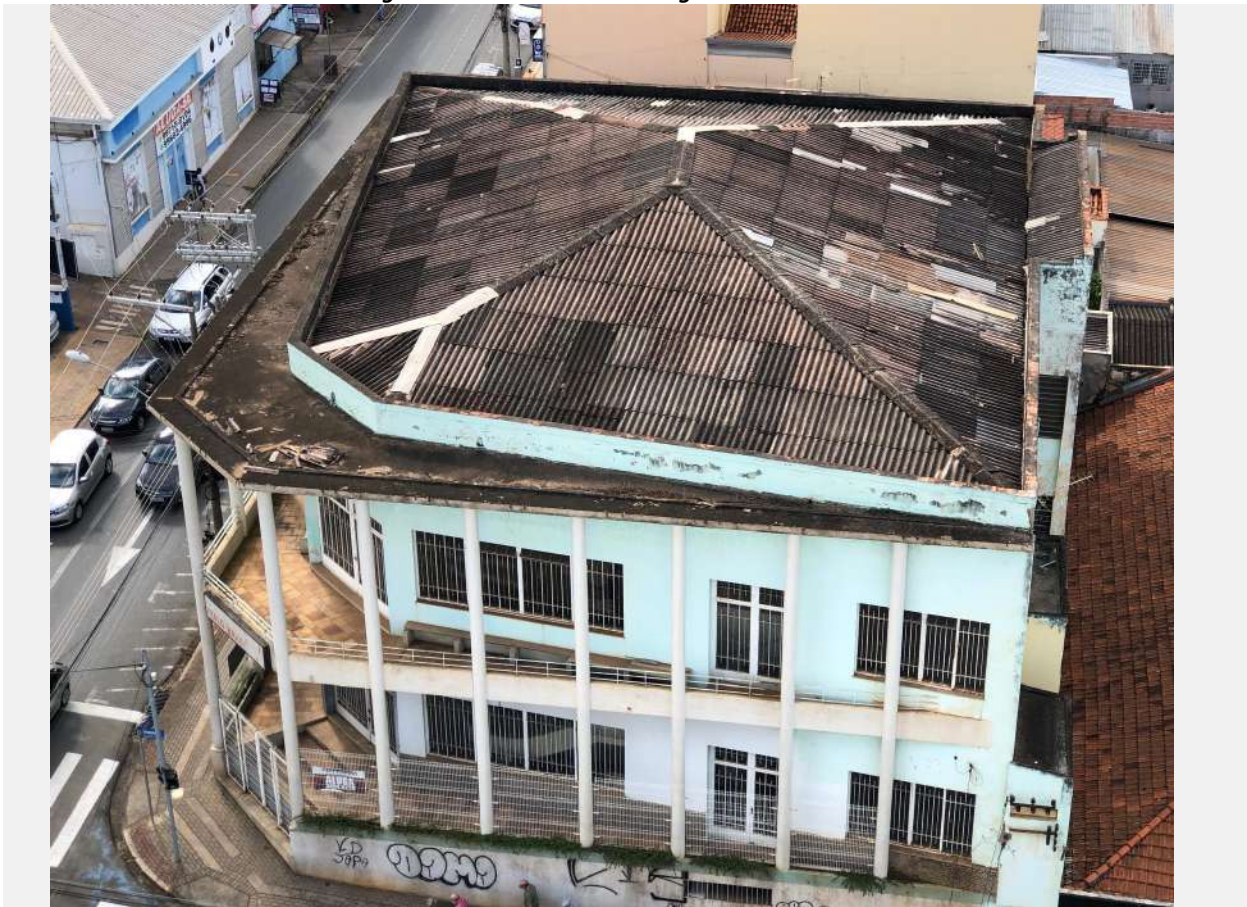
**Figura 11: Mosaico cobertura geral e detalhes**

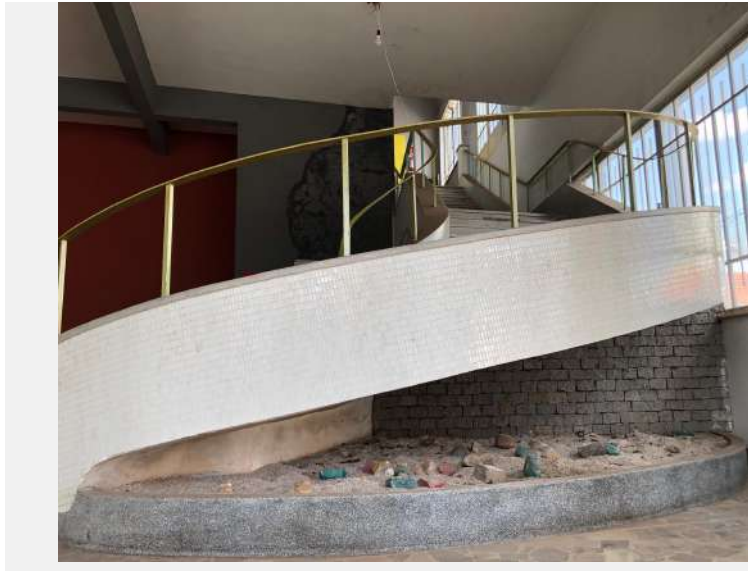
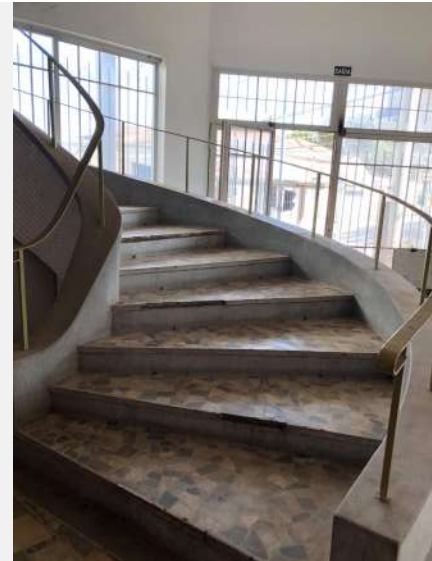
Fonte: PH-DEPRO e Roque Imóveis, 2022.

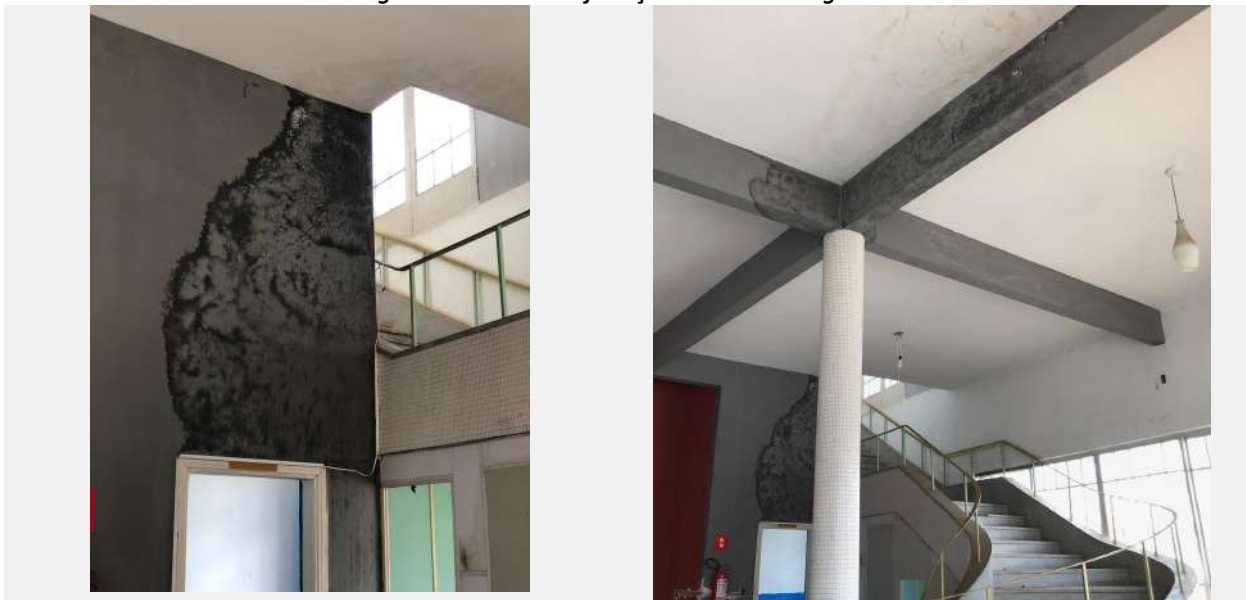
**Figura 13: Mosaico infiltração e danos no saguão**

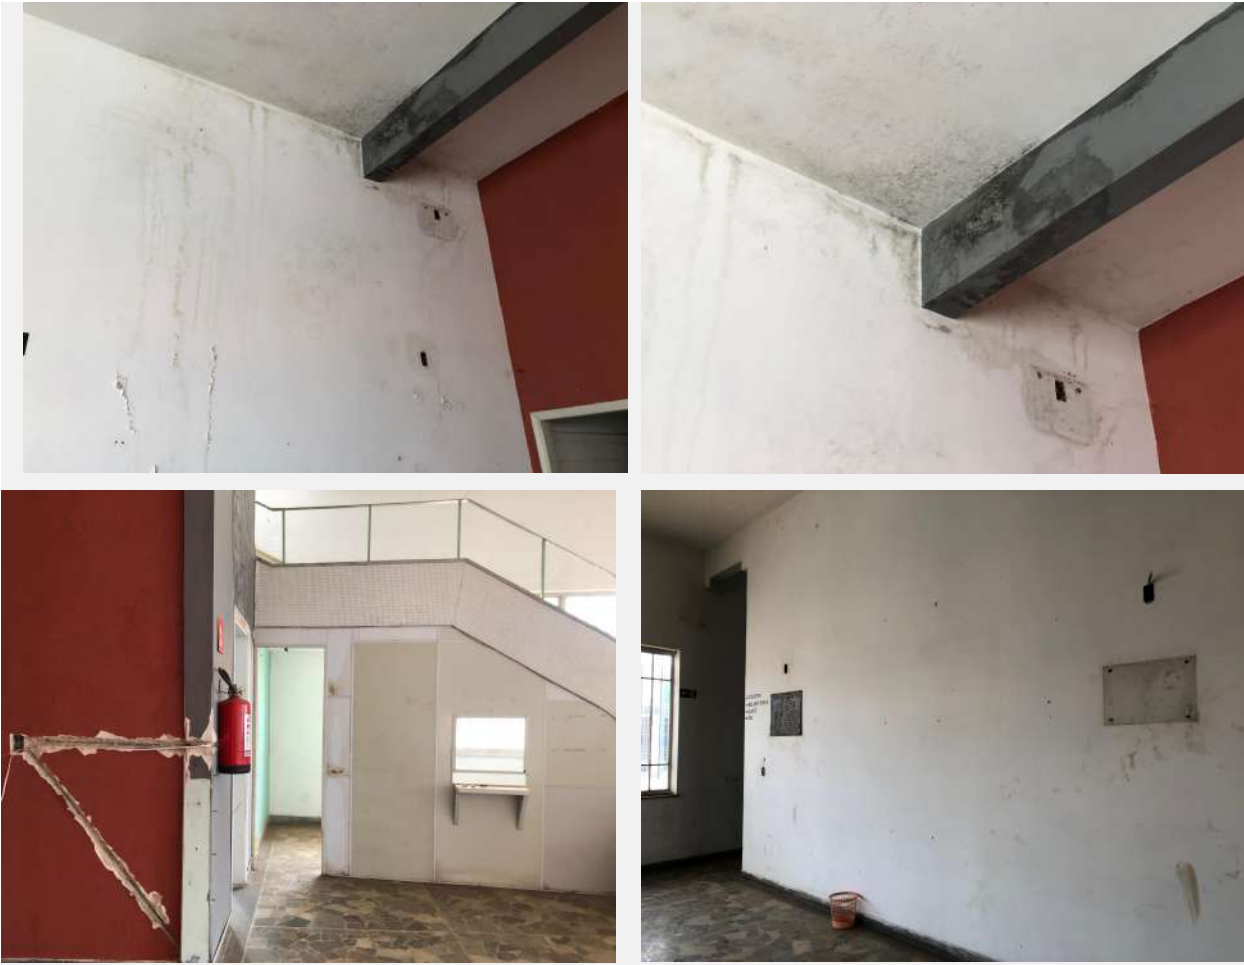
Fonte: PH-DEPRO, 2022.

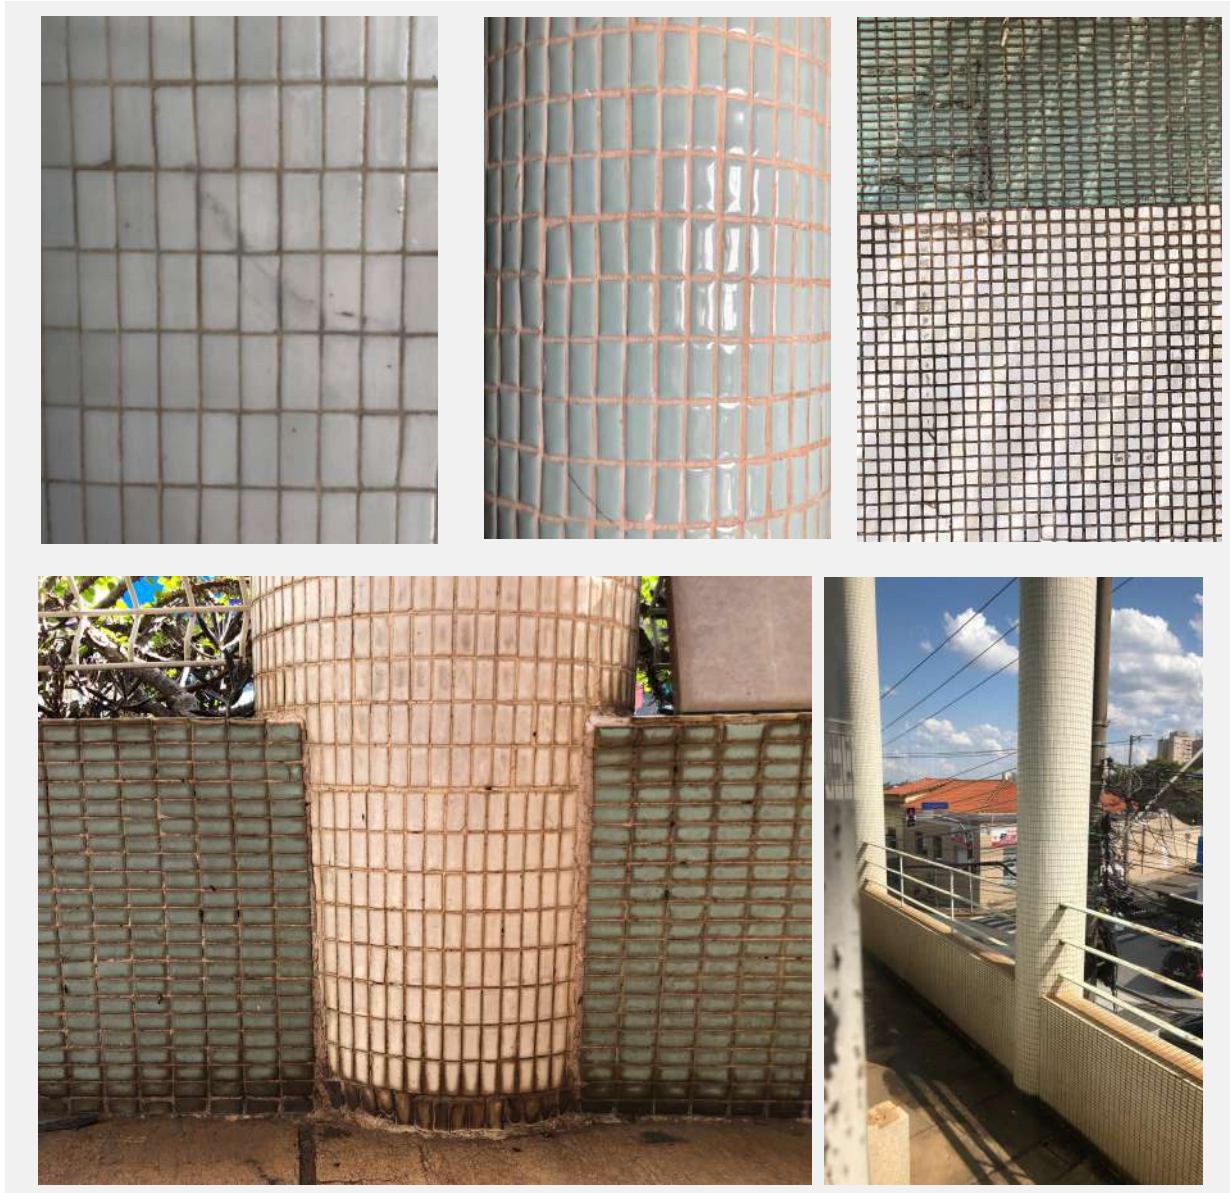
Fonte: PH-DEPRO, 2022.

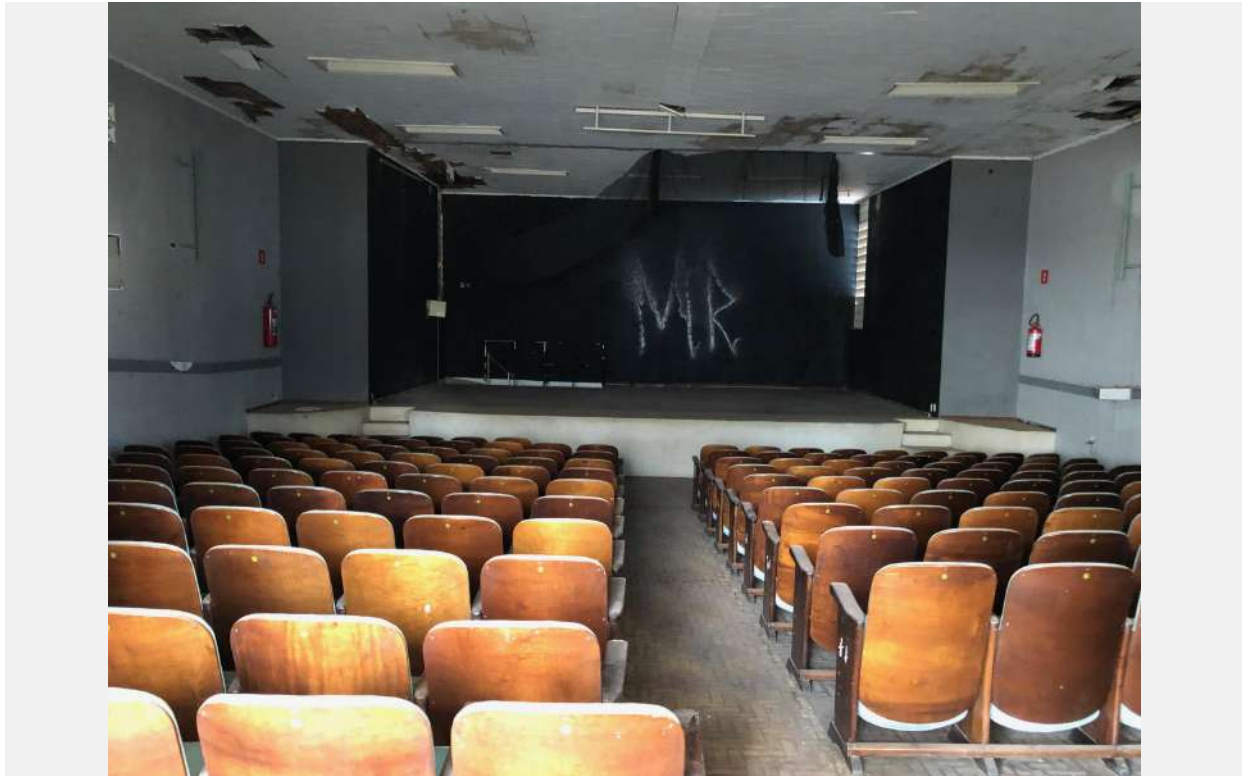
Fonte: PH-DEPRO, 2022.

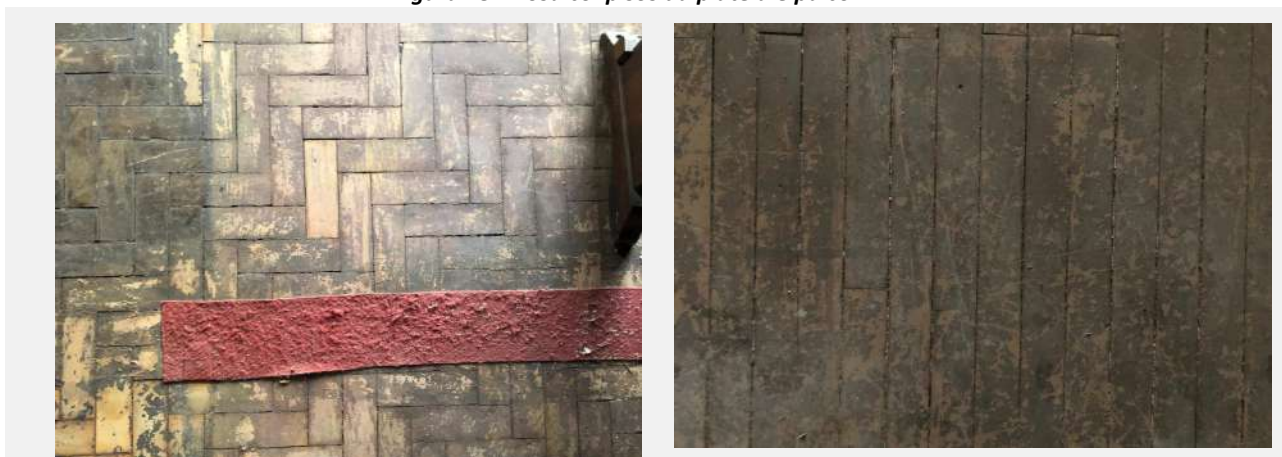
Fonte: PH-DEPRO, 2022.

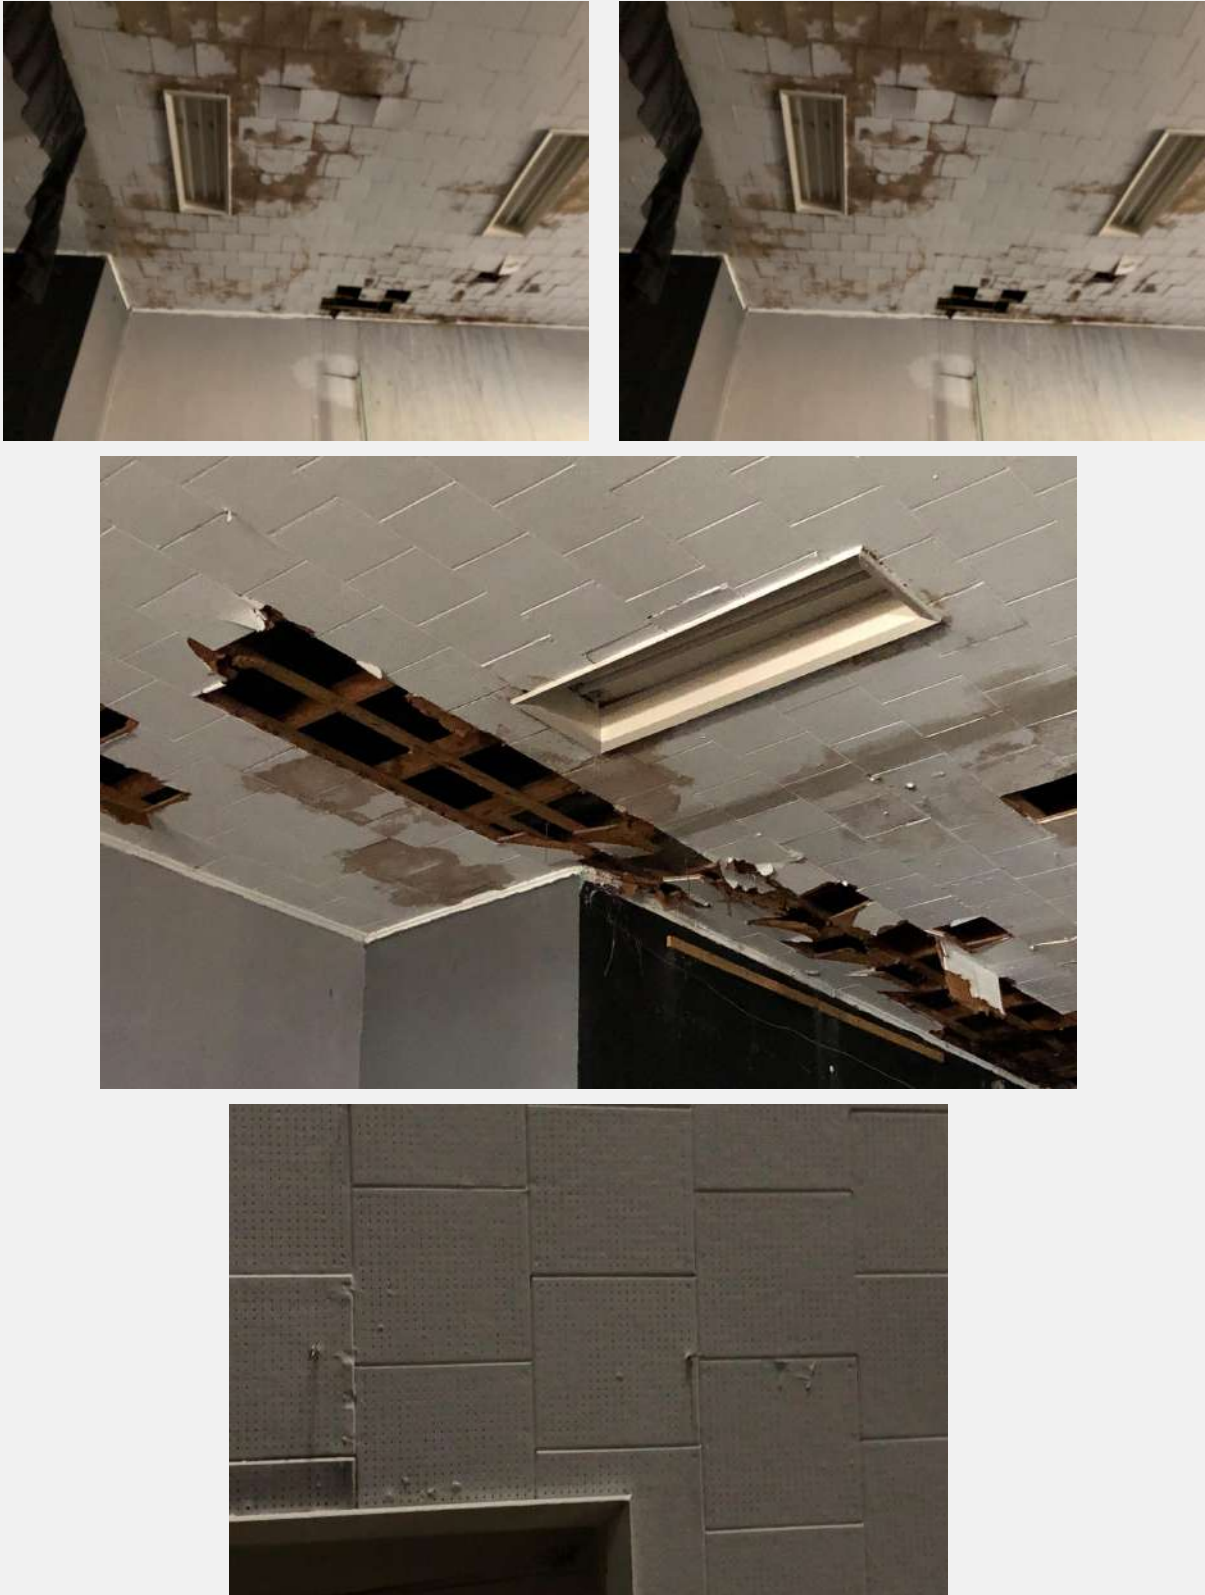
Fonte: PH-DEPRO, 2022.

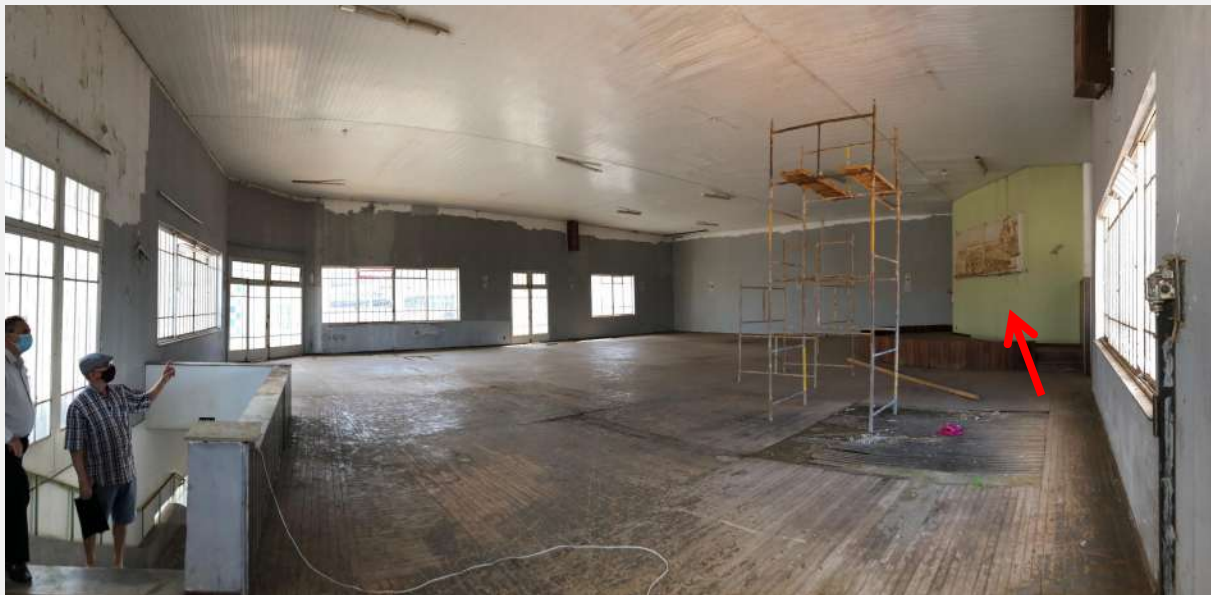
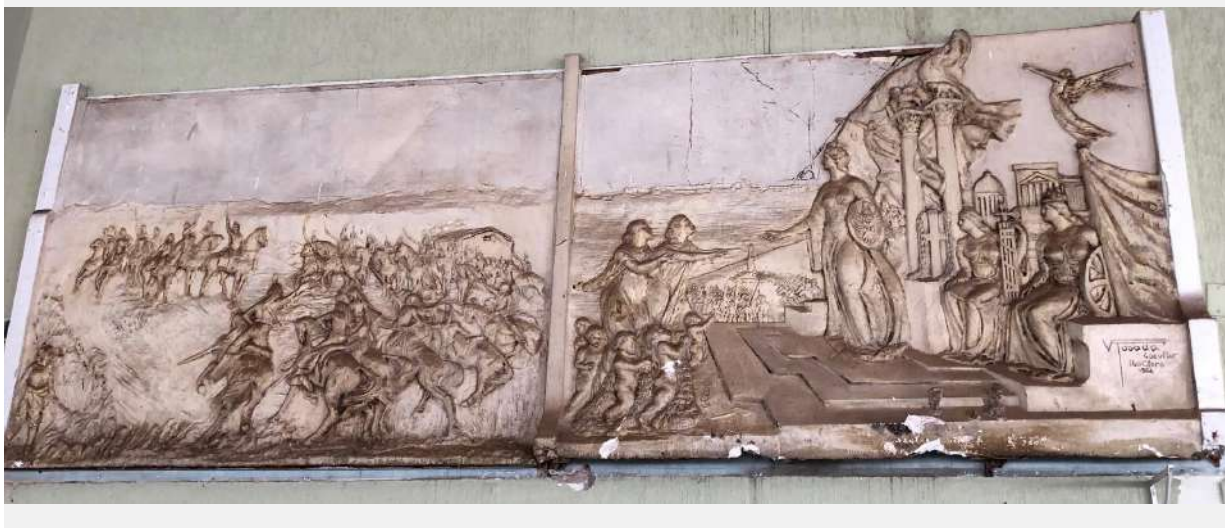
**Figura 28: Mosaico salão no pav. superior**

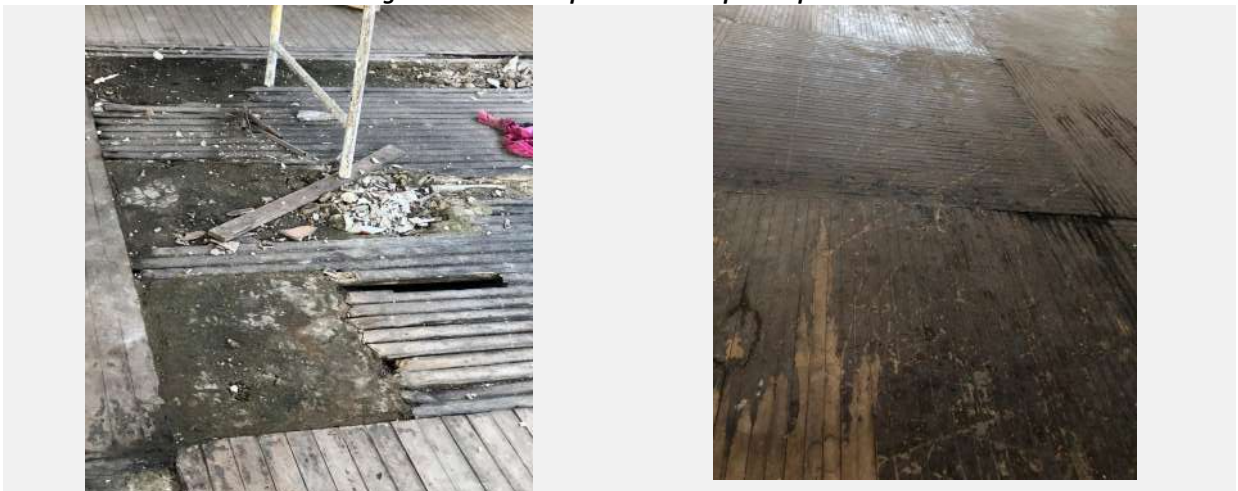
Fonte: PH-DEPRO, 2022.

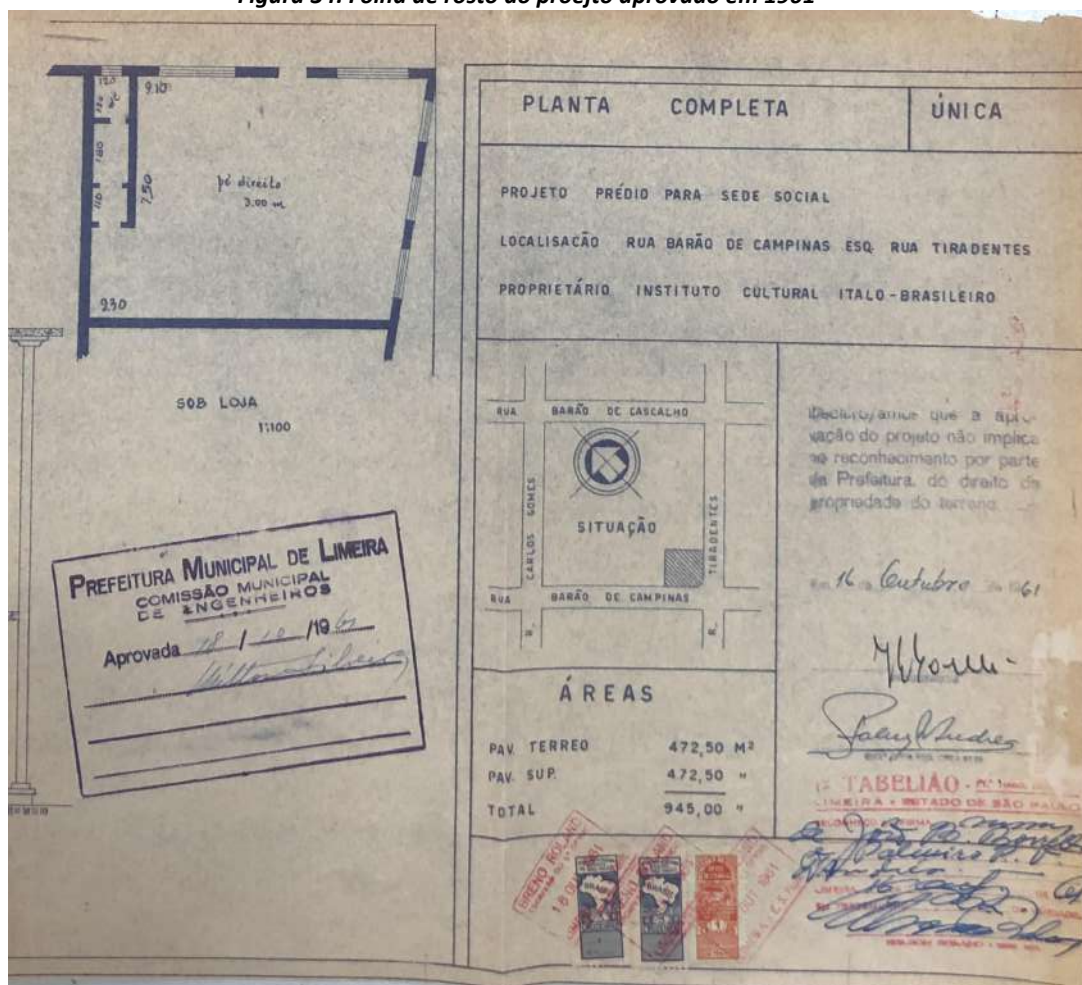
Fonte: PH-DEPRO, 2022.
