## INVENTÁRIO DE PATRIMÔNIO CULTURAL – IPAC

**CONDEPHALI**  
Conselho Municipal de Defesa do  
Patrimônio Histórico e Arquitetônico  
do Município de Limeira

**IGREJA NOSSA SENHORA DA BOA MORTE E ASSUMÇÃO**

maio/2009

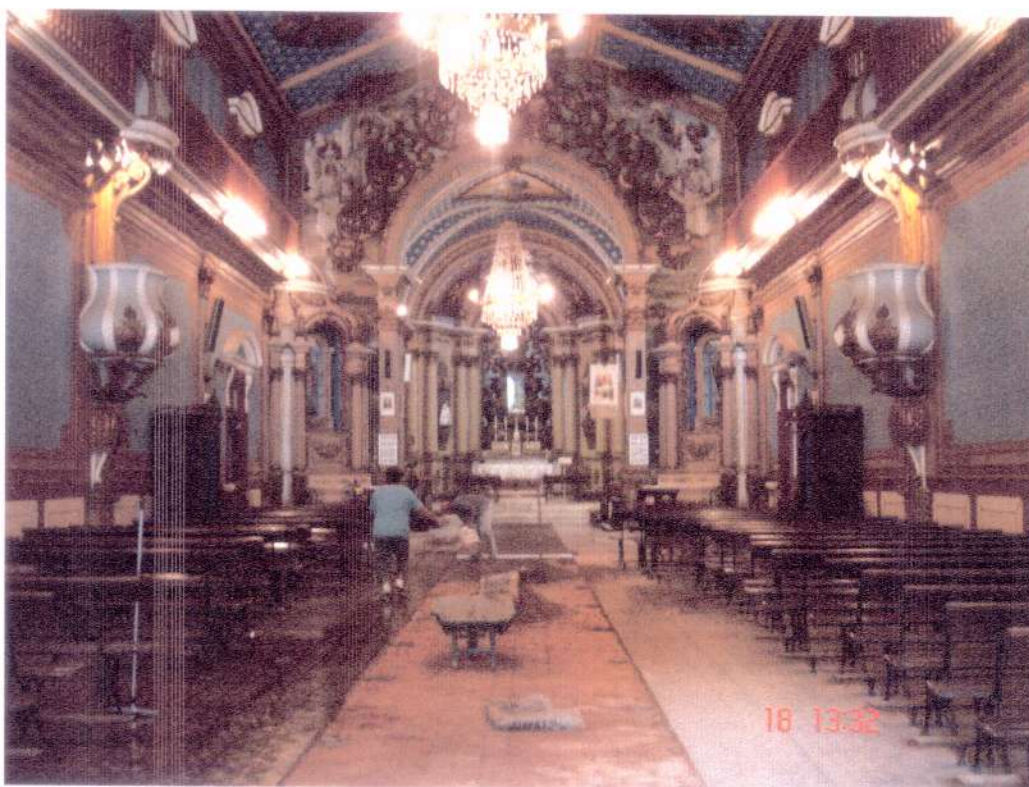
O pavimento térreo possui piso de ladrilho hidráulico em todos os ambientes, sendo que no altar-mor existem degraus de mármore branco. O pavimento superior possui piso em tábuas largas de madeira, ainda originais. Na nave principal, em 2007, o ladrilho original foi retirado e substituído por novo ladrilho, formando um “tapete” que sai da entrada principal e chega até os degraus do altar, além de outro “tapete” que faz a ligação entre as portas laterais.

Fonte: J. Binotti, 2007. – Reforma do piso da nave.

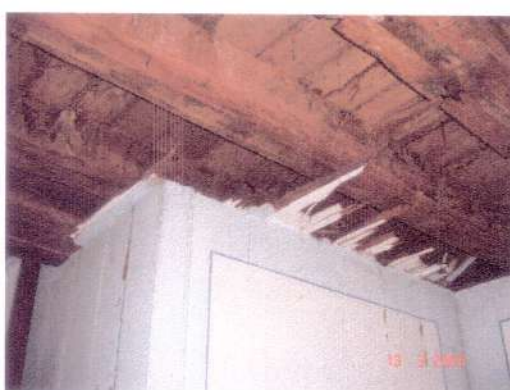
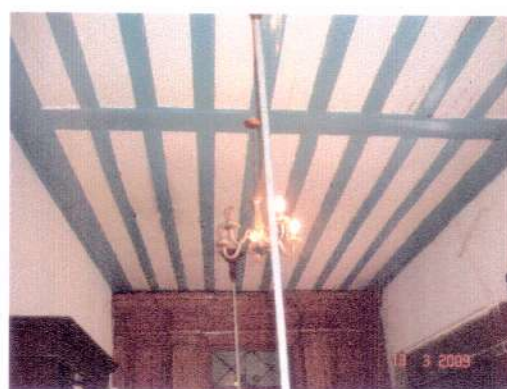
Todos os forros do pavimento térreo foram retirados sem nenhum critério de preservação, e encontram-se até o momento ainda sem forro. A única exceção é um cômodo do pavimento superior que ainda encontra-se com o forro original e o forro da nave principal que ainda não foi restaurado. O forro da nave necessita urgentemente de restauro, uma vez que as flores douradas de madeira existentes neste forro estão presas à placas de madeirit fixas ao antigo forro de madeira, que encontra-se comprometido pela presença de umidade e cupins.

Fonte: J. Binotti, 2008. – Retirada dos forros originais.

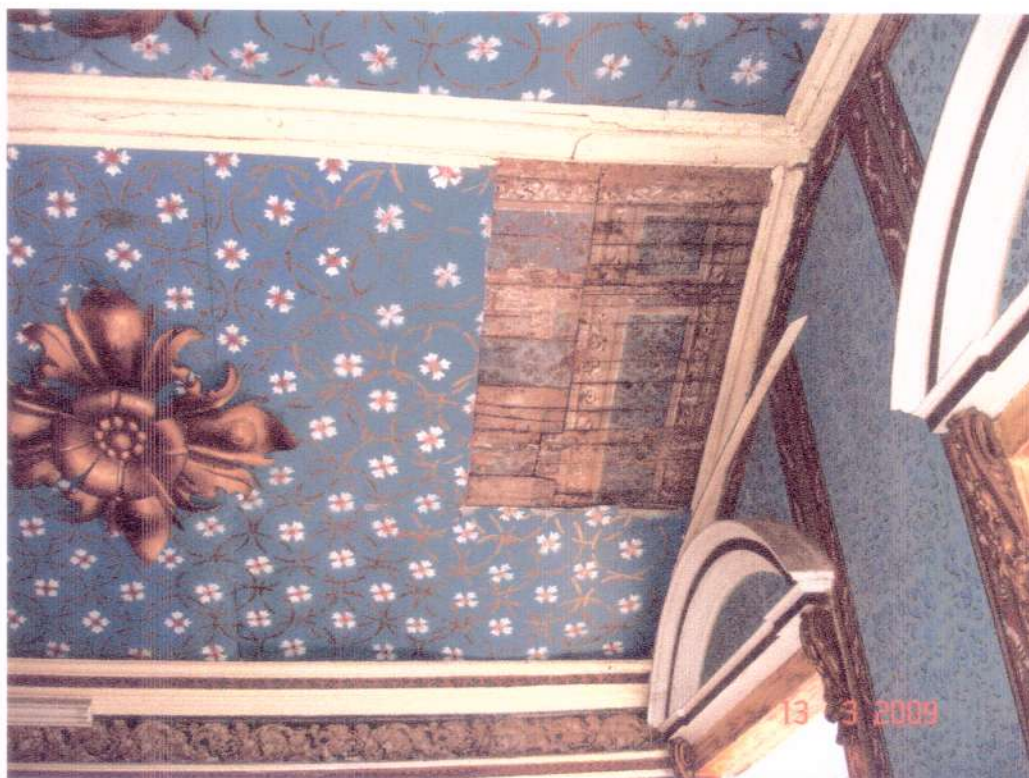
Fonte: J. Binotti, 2008. – Forro original da nave encontrado sob o forro existente.

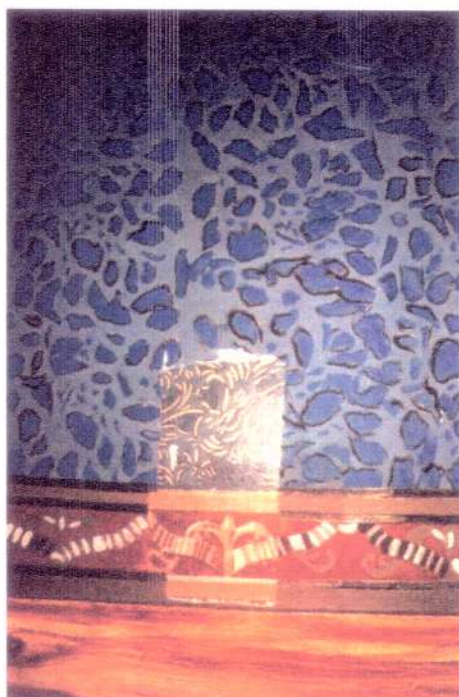
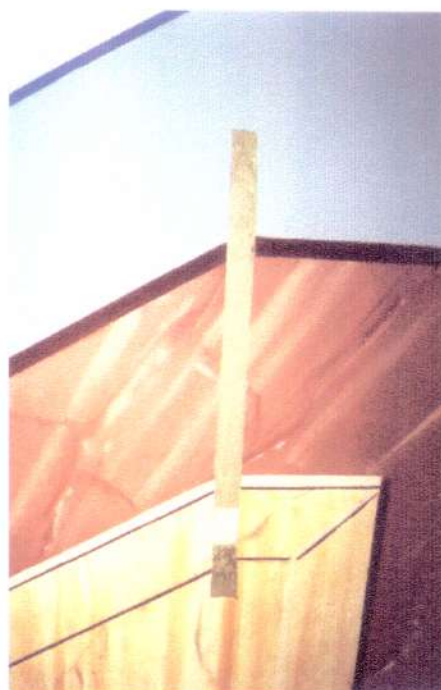
As pinturas decorativas da nave principal, capela estão repintadas imitando-se a pintura original que era muito mais bela do que a existente hoje como comprovam algumas fotos.

Fonte: J. Binotti, 1999. – Pinturas originais encontradas sob as pinturas existentes.

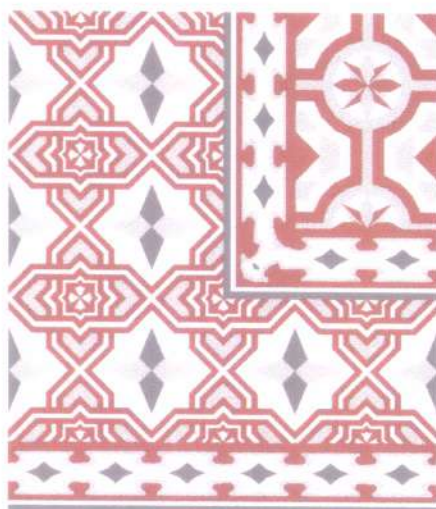
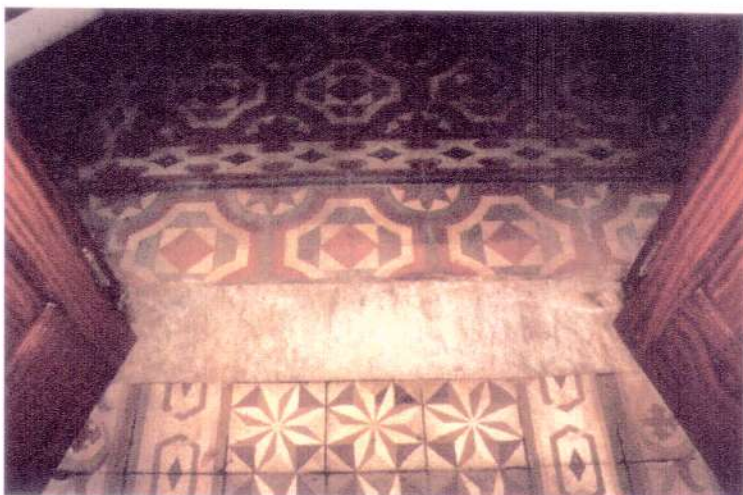
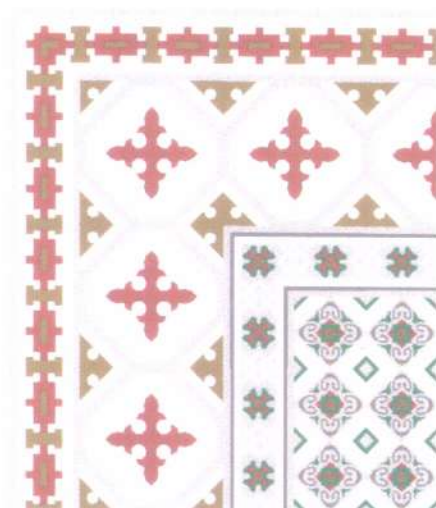
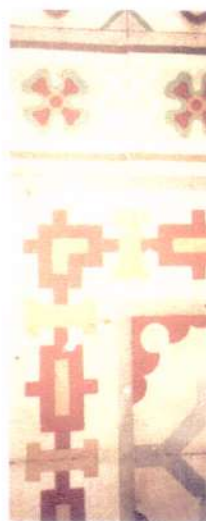
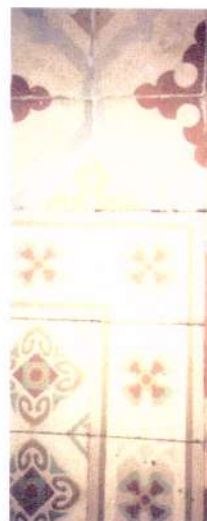
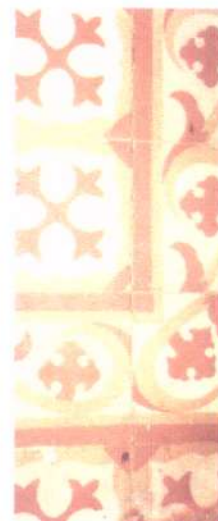
Fonte: J. Binotti, 1999. – Pisos ladrilho hidráulico.

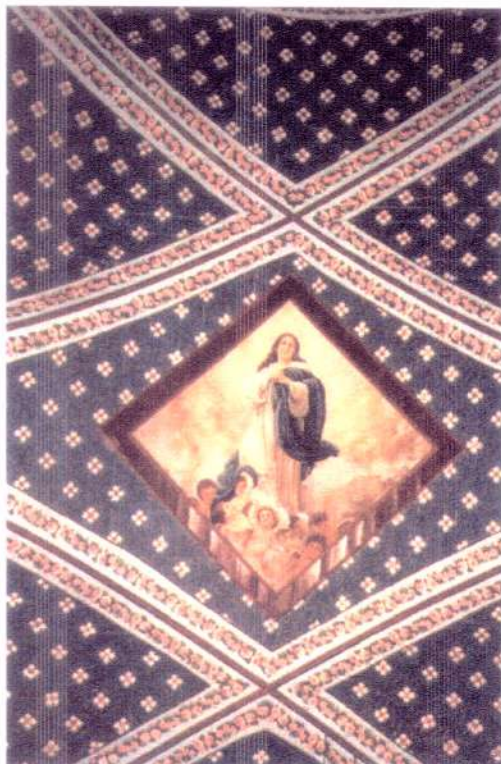
Fonte: J. Binotti, 1999.  
Pintura original do forro do Altar-Mor.
