LAUDO TÉCNICO PARA TOMBAMENTO DE IMÓVEL
- Conjunto da Estação Ferroviária do Tatu-

IMÓVEIS:	CONJUNTO DA ESTAÇÃO FERROVIÁRIA DO TATU R. Valentim Batistella nº 100, 10, 30, 40, 50 e 60 - Bairro do Tatu, Limeira-SP. Inscr. Mun. Nº 3006.006.000, Nº 3006.001.000, Nº 3006.002.000, Nº 3006.003.000, Nº 3006.004.000, Nº 3006.005.000
ANOS CONSTRUÇÃO:	1875-1876
ÁREAS TERRENO:	3847 m ²
ÁREAS CONSTRUÍDAS:	1184,30 m ²
PROPRIETÁRIOS:	União Federal

PROF. RESP.:	ARQ. DR^a ALESSANDRA ARGENTON SCIOTA CAU A23.063-4 - RRT 7502625 (vinc. a 5076774)
COLABORAÇÃO:	Ana Paula Flauzino - Assessora do Setor de Projetos e Patrimônio Histórico
ÓRGÃO RESP.:	Depto. Projetos – Secr. Urbanismo - Prefeitura Municipal de Limeira/SP
DATA:	Elaboração: OUTUBRO/2020
PROCESSO:	55.469/2018

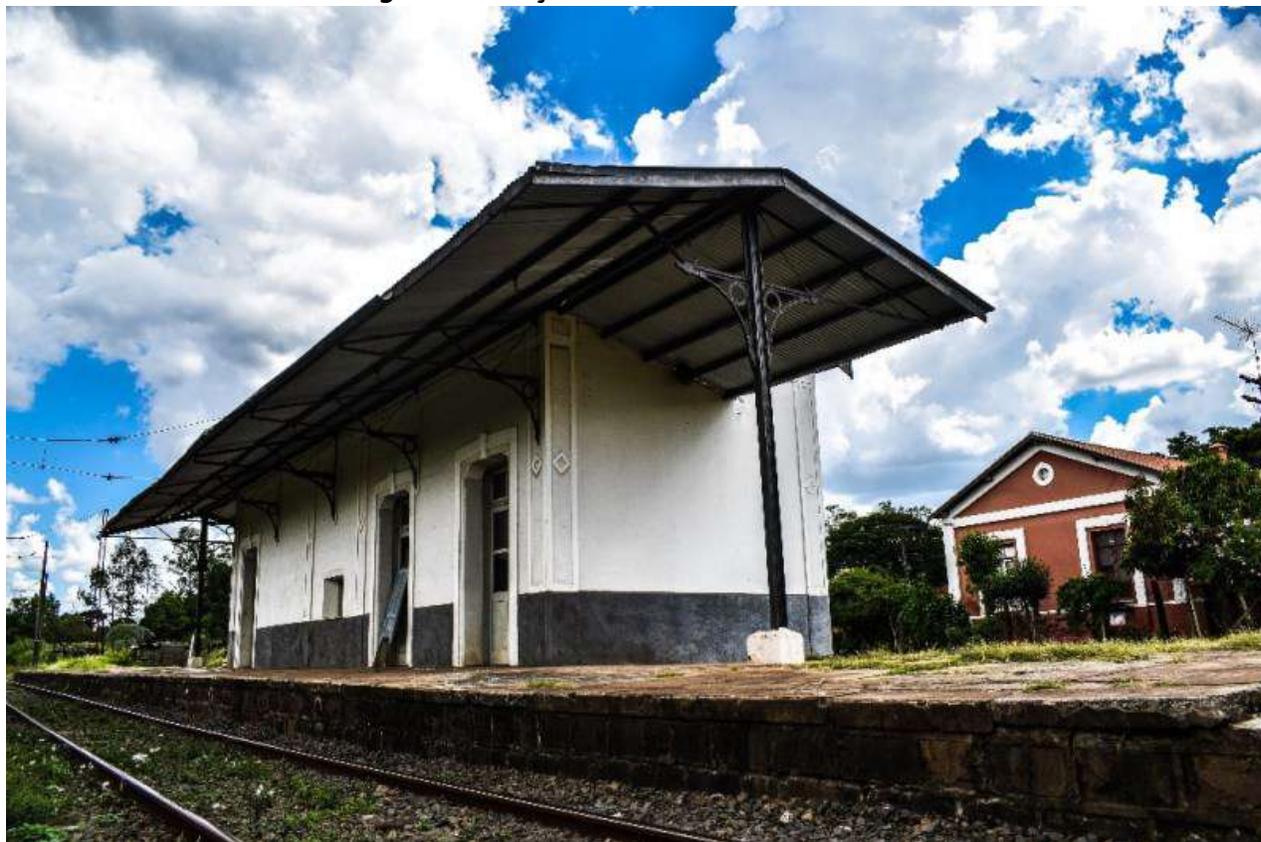
Figura 3: Estação Ferroviária do Tatu em 2018

A Estação foi inaugurada em 1876 e foi fechada no ano de 1996, sendo restaurada entre os anos de 2010 e 2011.

Atualmente a estação encontra-se desocupada, sem nenhum uso pelo município ou pela União. A falta de uso fragiliza sua manutenção por facilitar a depredação.

Assim, sua situação física, decorrente do abandono e da falta de manutenção, caracteriza-se por muitos sinais de depredação, tais como vidros quebrados, pintura desgastada, pisos com muitas sujidades e vários pontos de assoalho quebrados, como se verá nas imagens das figuras 4 a 7.

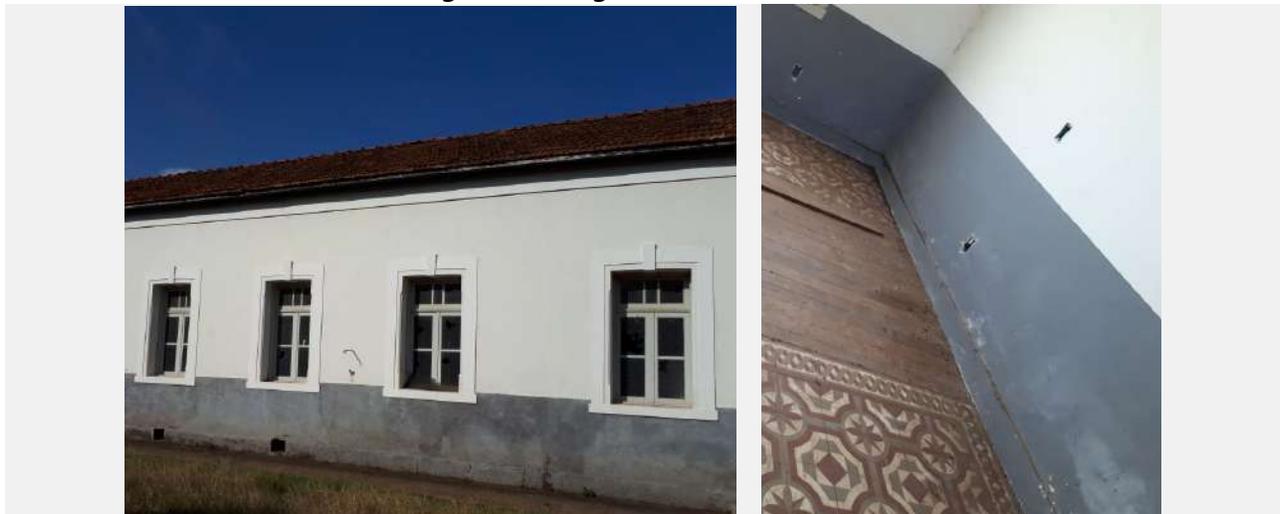
Fig. 5: Patologias de revestimento

Estruturalmente a construção parece estar em bom estado, sem trincas que indiquem seu comprometimento. Quanto à conservação, o prédio apresenta alguns problemas, como infiltração que já marcaram o revestimento (Fig. 5), pintura descascando e a estrutura da gare está quebrada em alguns pontos, com tinta descascando.

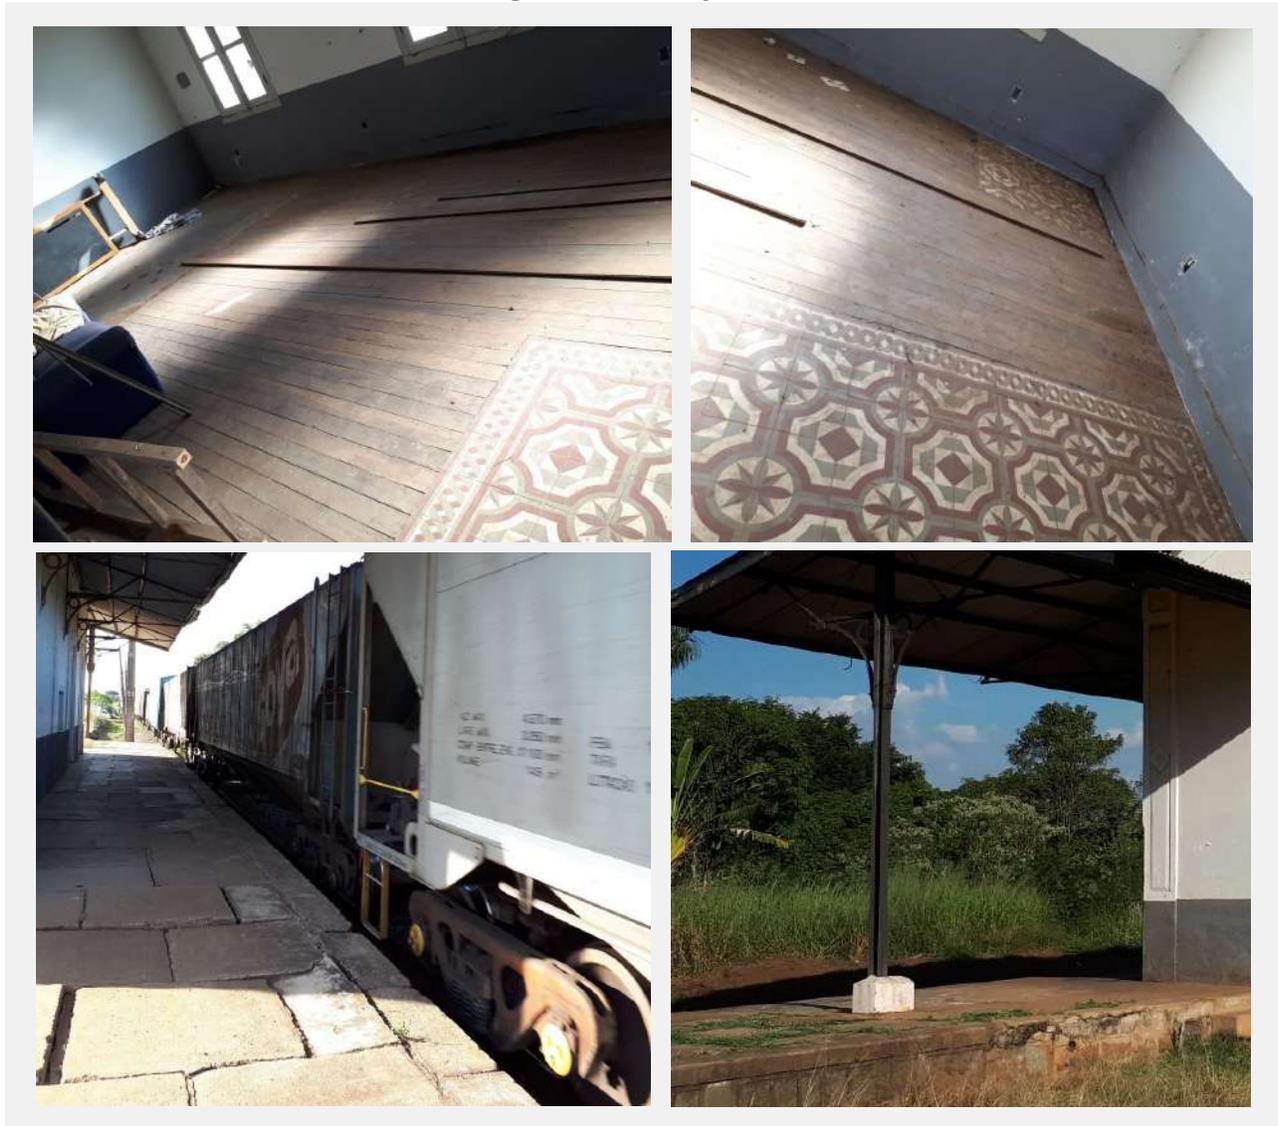
Fig. 6: Pisos danificados

Os pisos da estação estão em bom estado, devido a restauração, sendo mantida uma boa parte do que era original, e outras partes de concreto. O piso da plataforma apresenta problemas, como pontas levantadas e trincas.

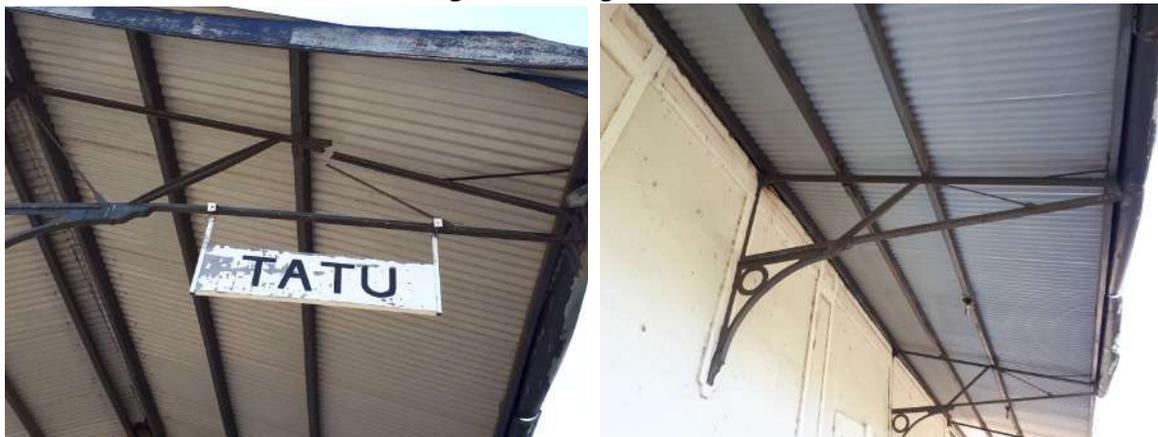
Fig. 7: Patologias da Gare

A cobertura metálica da plataforma sobre estrutura metálica apresenta-se com vários pontos de desgaste, com oxidações pontuais, e rufos e calhas completamente deformados,

quando não destruídos. Em 2019, teve parte de sua água para a linha férrea cortada para possibilitar a passagens de trens do sistema *double stack* (2 containers).

1. **Estação Ferroviária, inclusive cobertura da plataforma de embarque:** **Tombamento Total, Nível de proteção 1 (P1)**, no qual o patrimônio deverá ser protegido e preservado em sua totalidade;

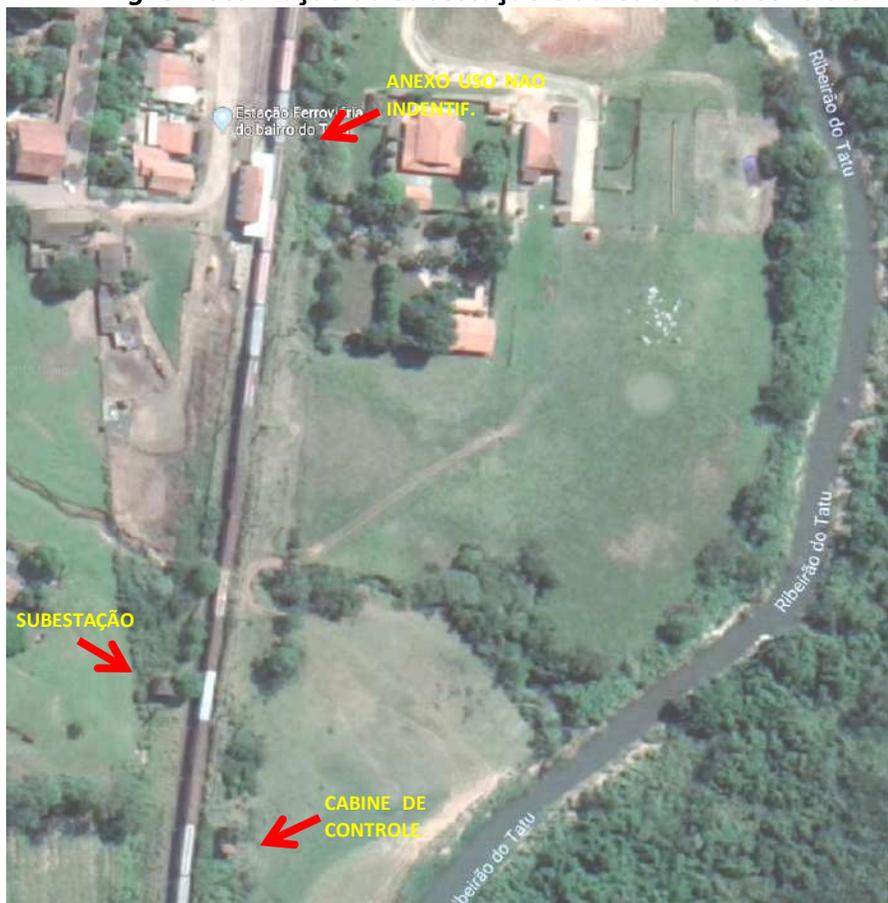
Fig. 8: Localização da Subestação e da Cabine de Controle

Localizadas proximamente à Estação do Tatu, estão a Subestação de Energia, que configuraram o local como ponto estratégico para a Paulista, e a Cabine de Controle de tráfego (fig. 8) . Ambas estão em ruínas, remanescendo as paredes, sem portas, janelas ou cobertura. A primeira é de alvenaria com acabamento do tipo massa raspada (fig. 9); a segunda, em alvenaria de tijolos aparentes (fig. 10).

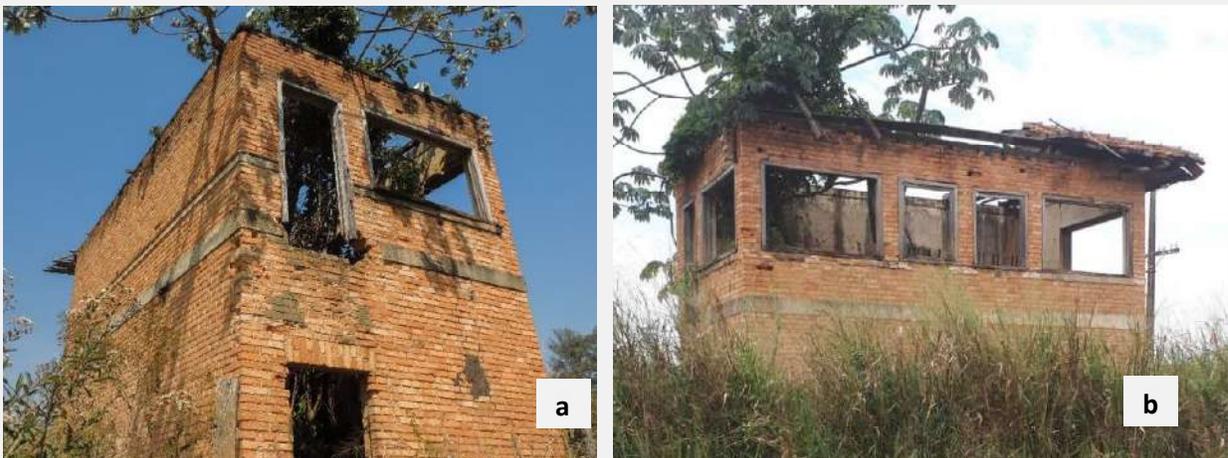
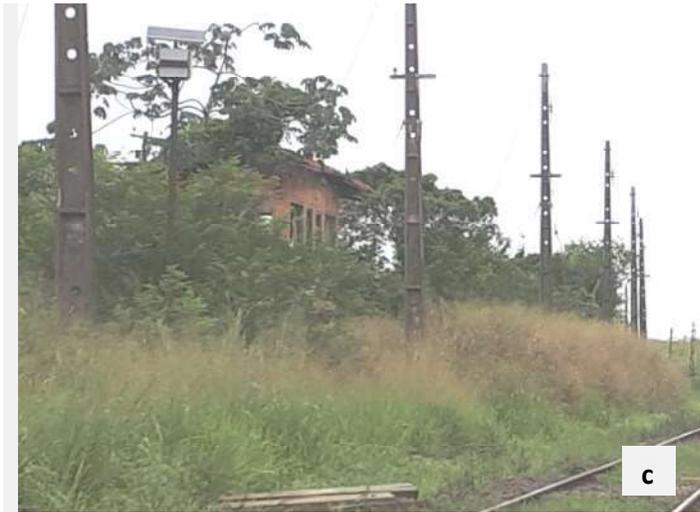
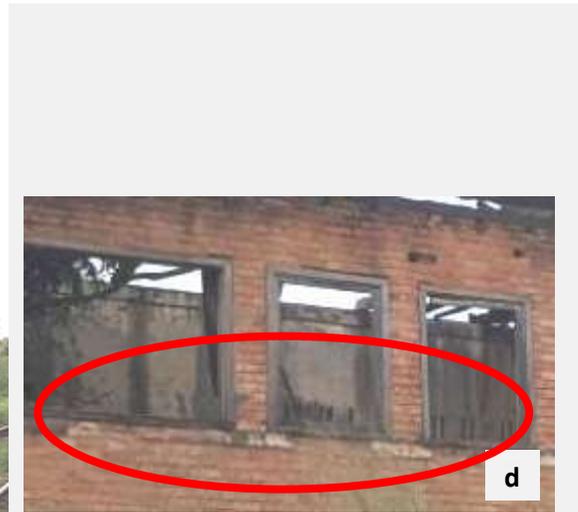
Fig. 10: Mosaico de imagens da Cabine de Controle

Na Cabine de Controle em detalhe na Figura 10d, pode-se verificar o equipamento de manobras remanescente aparecendo na parte inferior das janelas.

A linha férrea está em uso, porém notam-se em suas margens próximas à Estação a presença de vagões abandonados (fig. 11) e restos de dormentes velhos (fig. 10c).

4. **Cabine de controle:** **Tombamento total, Nível de proteção 1 (P1)** no qual o patrimônio deverá ser protegido e preservado em sua totalidade, inclusive com equipamentos internos;

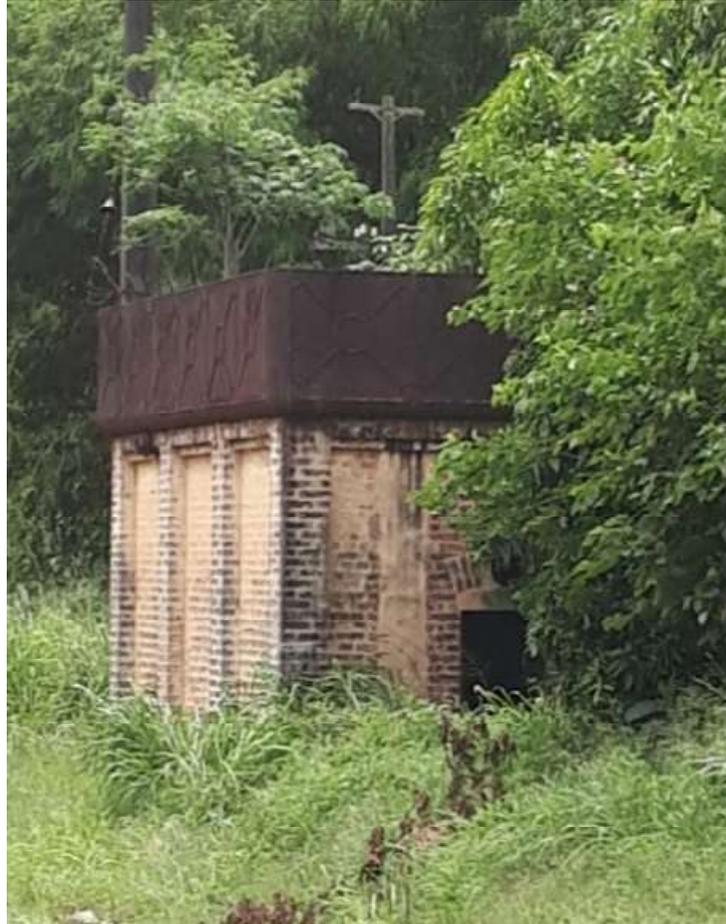
Fig. 12: Anexo de uso não identificado

Há ainda uma edificação em alvenaria também de tijolos à vista, encimada por uma espécie de platibanda em ferro com desenhos geométricos em alto relevo (fig. 12), sem que se tenha conseguido identificar sua função para a Estação.

5. **Anexo de uso não definido:** **Tombamento Parcial, Nível de proteção 2 (P2)** no qual o patrimônio deverá ser protegido em sua volumetria, fachadas, aberturas externas e telhado

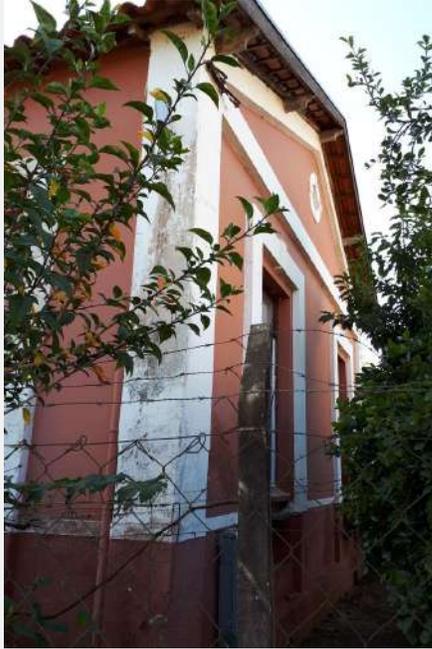
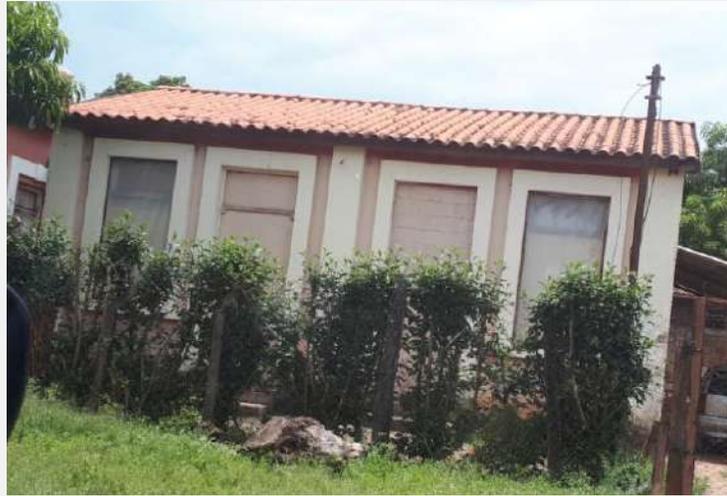
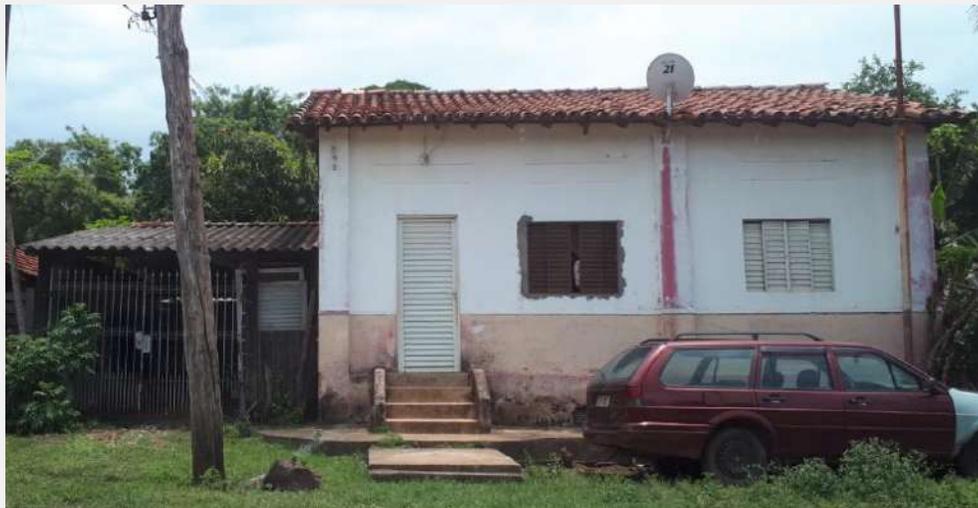
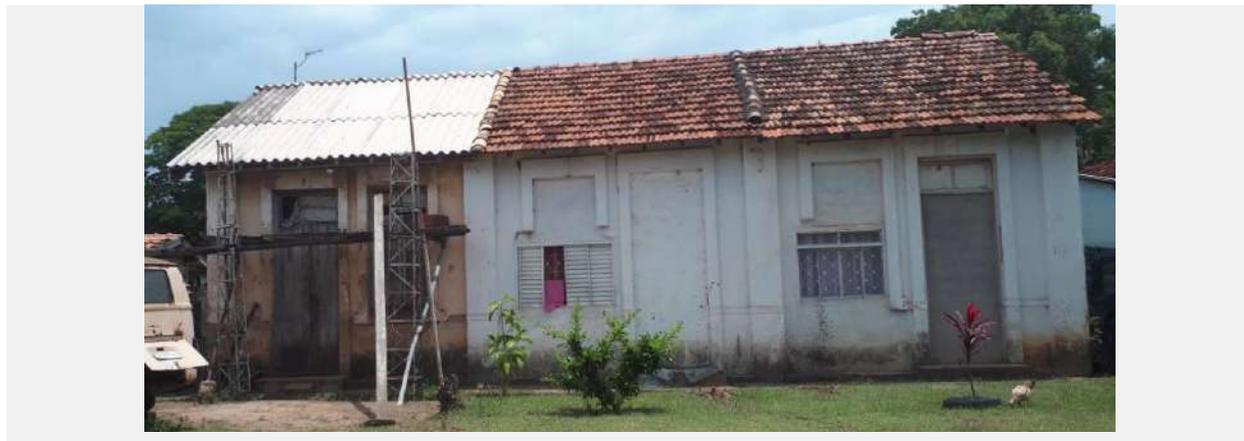
Fig. 13: Mosaico das Casas da Vila Ferroviária - vista frontal

Quanto à Vila Ferroviária, composta por 5 casas da, verificou-se que, externamente a grande maioria está bem deteriorada, tendo algumas sofrido alterações em janelas e portas, além de diversas ampliações (fig. 13 e 14).

2. **Vila Ferroviária:** **Tombamento Parcial, Nível de proteção 2 (P2)** no qual o patrimônio deverá ser protegido em sua volumetria, fachadas, aberturas externas e telhado, exceto as alterações introduzidas pelos moradores;

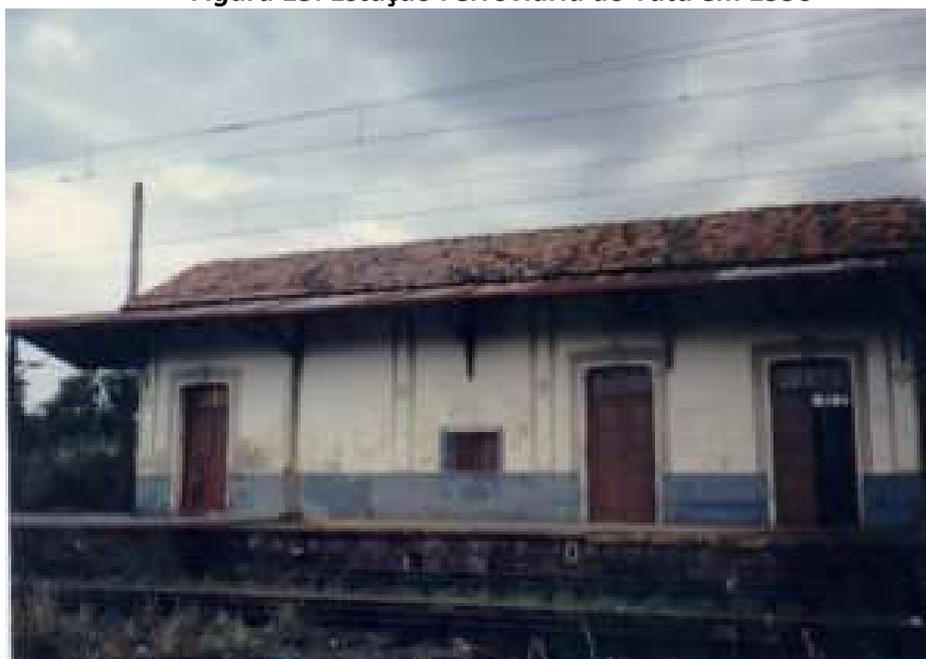
Figura 15: Estação Ferroviária do Tatu em 1996

Construída no mesmo ano em que a estação ferroviária de Limeira, 1876, a Estação Ferroviária do Tatu ainda possui suas características originais, especialmente arquitetônicas. Apesar do seu estilo ser diferente do adotado na Estação Ferroviária de Limeira, ela possui a mesma relação de construção: alvenaria para a edificação e estrutura metálica para a cobertura da plataforma (gare), conforme Fig. 12.

Originalmente dividida em três ambientes, sendo o maior, a bilheteria, à esquerda a sala da chefia e à direita a sala de espera. Ressalve-se que a planta produzida pela Arq. Juliana Binotti como original (fig. 16) indicou uma porta ao lado do guiche da bilheteria, inexistente nos registros fotográficos juntados neste Laudo.

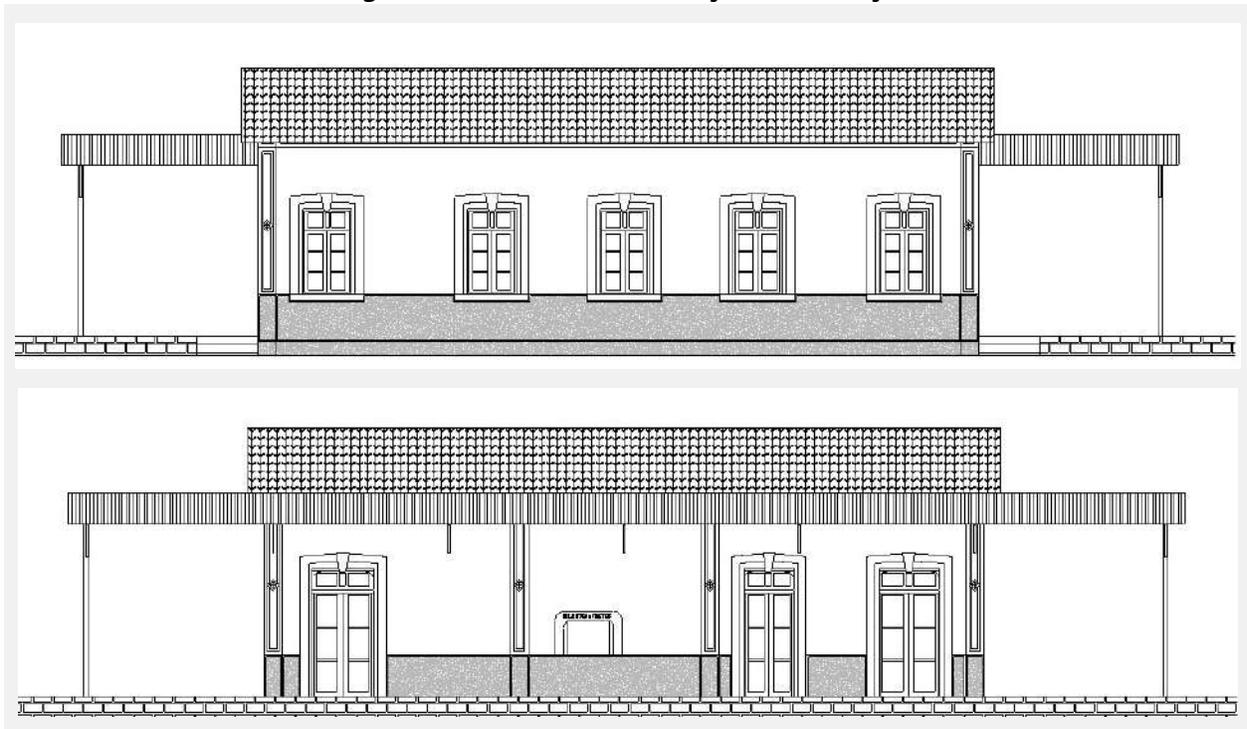
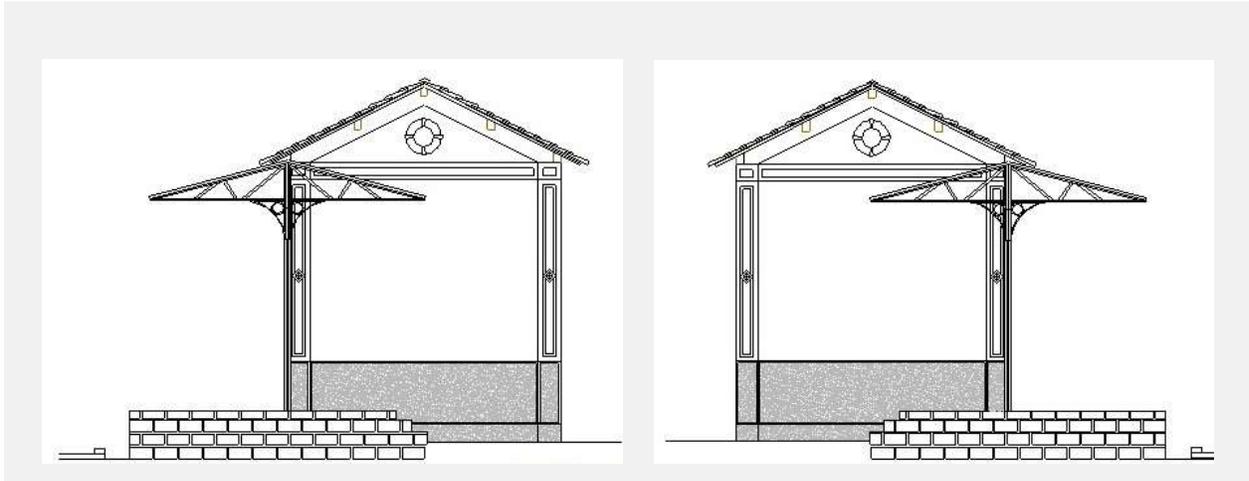
Figura 17: Mosaico de Elevações da Estação

Suas janelas são amplas, retangulares e aparecem apenas na fachada externa; elas são envoltas por moldura em alvenaria ressaltada com uma espécie de 'chave' (típica dos arcos) encimando cada uma delas, o mesmo acontecendo nas portas.

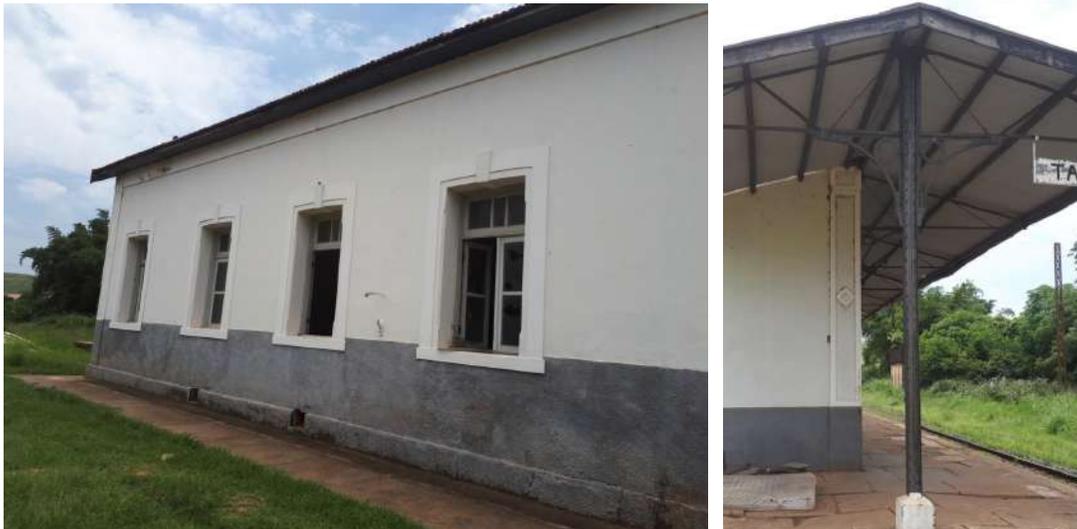
Figura 18: Mosaico de detalhes da Estação

Seu telhado é de duas águas em telha cerâmica, e apresenta frontões laterais envolvidos por cornija, onde se nota a presença de um óculo que possui o mesmo detalhe existente nas portas e janelas. Em suas fachadas, existem desenhos de pilastras e detalhes em alto relevo.

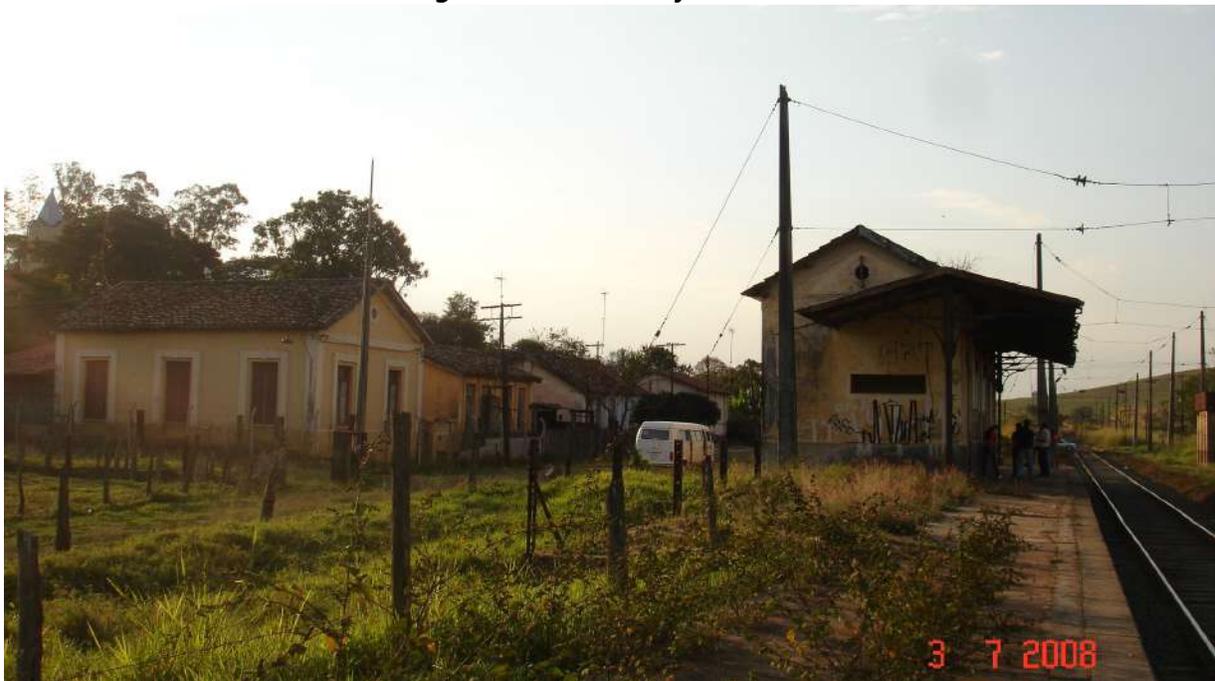
Fig. 22: Vista do conjunto em 2008

Na figura 22 percebemos a proximidade entre a ferrovia e essas casas, o que era um fato comum, já que o principal motivo para construção das mesmas era servir como morada à aqueles trabalham para a ferrovia.

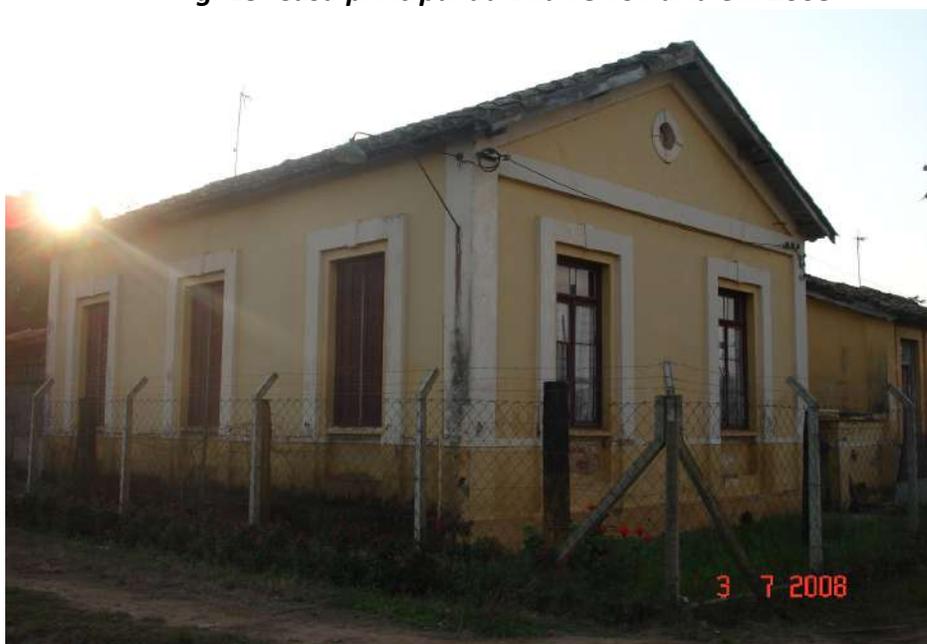
Fig. 23: Casa principal da Vila Ferroviária em 2008

Por volta de 2008, as casas mantinham-se em sua quase totalidade com as características originais, inclusive na pintura externa e janelas altas e estreitas, típicas do final do século XIX.

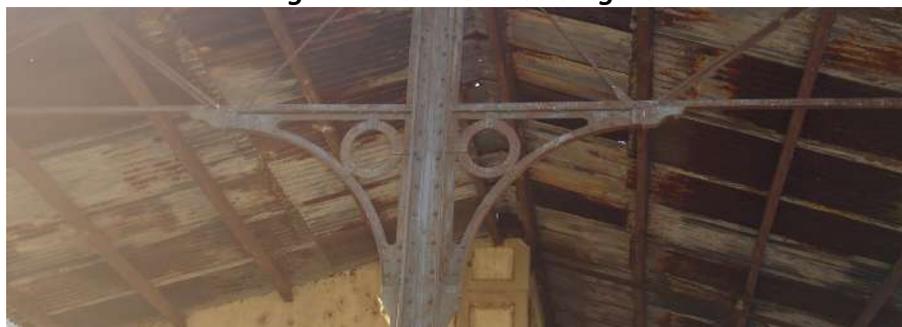
Fig. 24: Pilar metálico da gare

O telhado da gare é leve, apoiado em 2 pilares metálicos delgados, do tipo inglês, sustentando 2 mãos francesas (fig. 24).
