LAUDO TÉCNICO PARA TOMBAMENTO DE IMÓVEL - Conjunto da Estação Ferroviária-

IMÓVEIS: **CONJUNTO DA ESTAÇÃO FERROVIÁRIA - Centro - Limeira**
Estação Ferroviária e Antigo Armazém à Rua Cunha Bastos, 50 -
Inscr. Mun. Nº 1489.003.000;
Vila ferroviária à Rua Francisco Monlevade, 1, 2, 3, 4, 5, 6, 7, 8, 9, 10,
11, 12, 13, 14 e 15
Inscr. Mun. Nº 0555.001.000, 0555.002.000, 0555.003.000, 0555.004.000,
0555.005.000, 0555.006.000, 0555.007.000, 0555.008.000, 0555.009.000,
0555.010.000, 0555.011.000, 0555.012.000, 0555.013.000, 0555.014.000 e
0555.015.000 (respectivamente)

ANOS CONSTRUÇÃO: 1875-1876

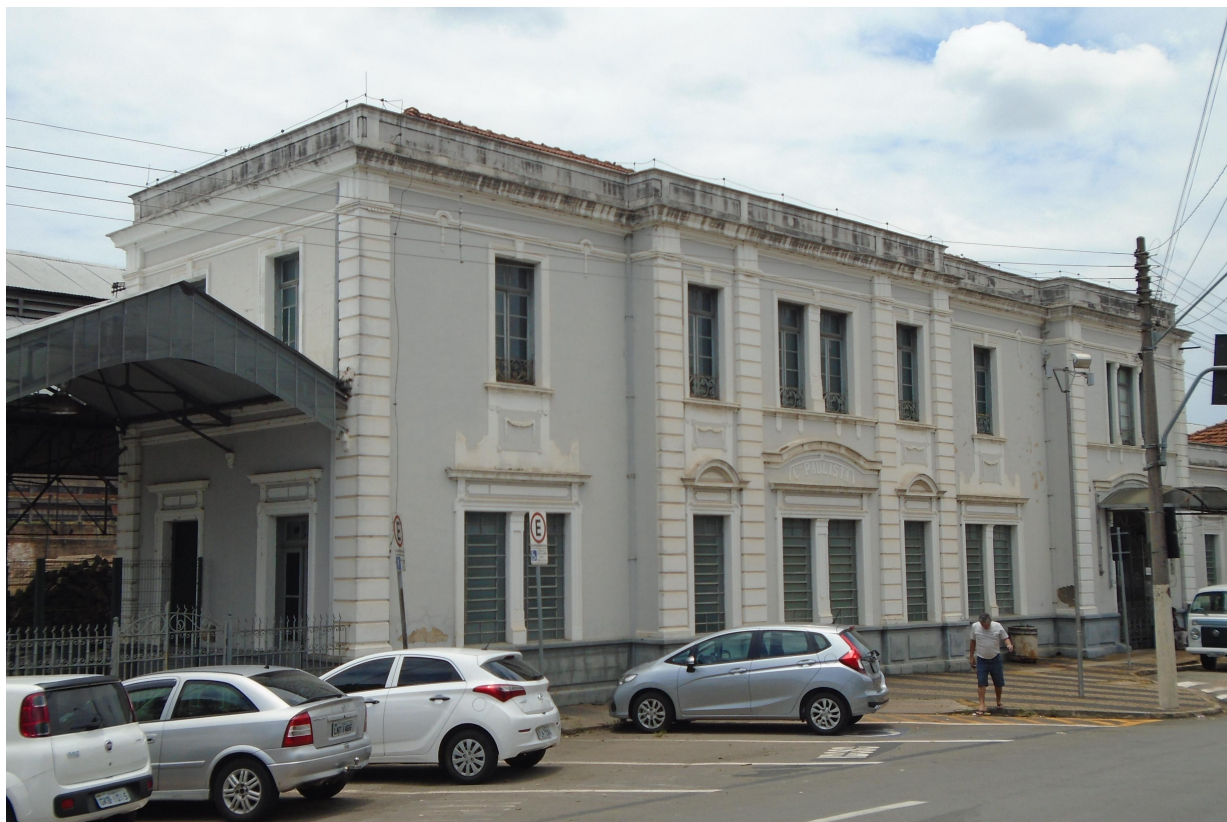
Fig. 2: Vista da Estação Ferroviária

Fisicamente o estado da estação pode ser considerado como regular, sem problemas que comprometam a estrutura do prédio. O que interfere de maneira expressiva na sua conservação são as infiltrações, que acontecem em diversos pontos da estação, como nas salas de guarda, nas fachadas e nos banheiros. Algumas salas estão com problemas no forro, porém este não ocorre em grande escala.

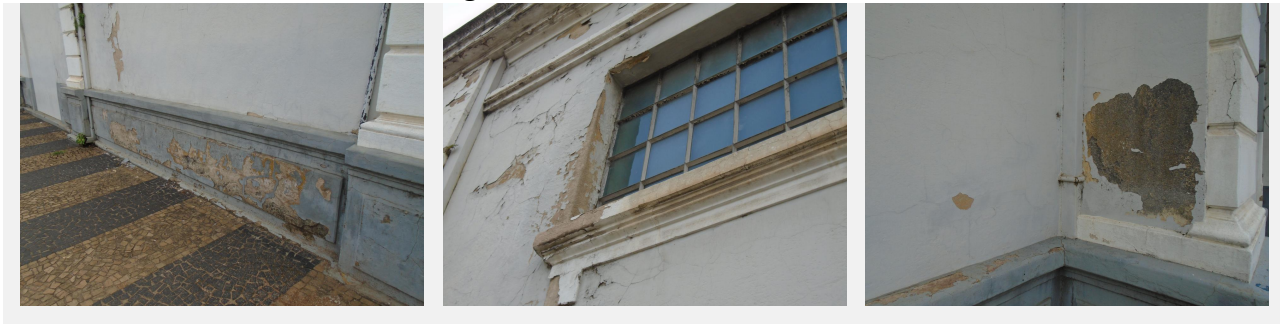
Fig. 5: Pontos com Pintura Descascando

Outro ponto que aparece frequentemente na edificação é a pintura estufada e descascada, sendo esse último mais expressivo externamente. Algumas esquadrias também estão com esse problema, principalmente as de metal, onde é possível vê-las oxidando.

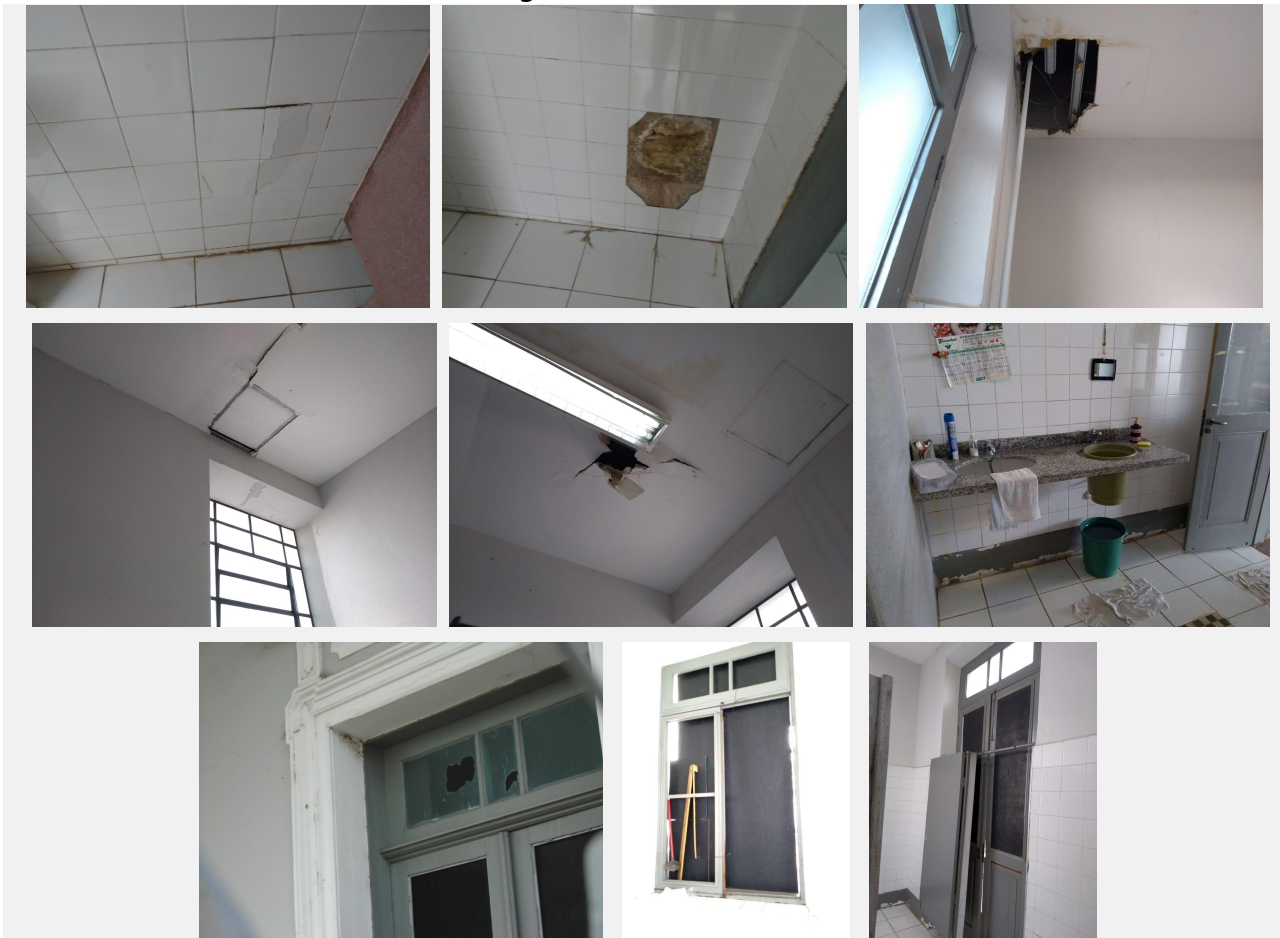
Fig 6: Problemas nos Banheiros

A situação física dos banheiros é a que chama mais atenção, não existem mais as cubas em alguns deles, há a presença de vãos no teto, falta de vidros em algumas janelas, azulejos quebrados e, como já dito, problemas com infiltração.

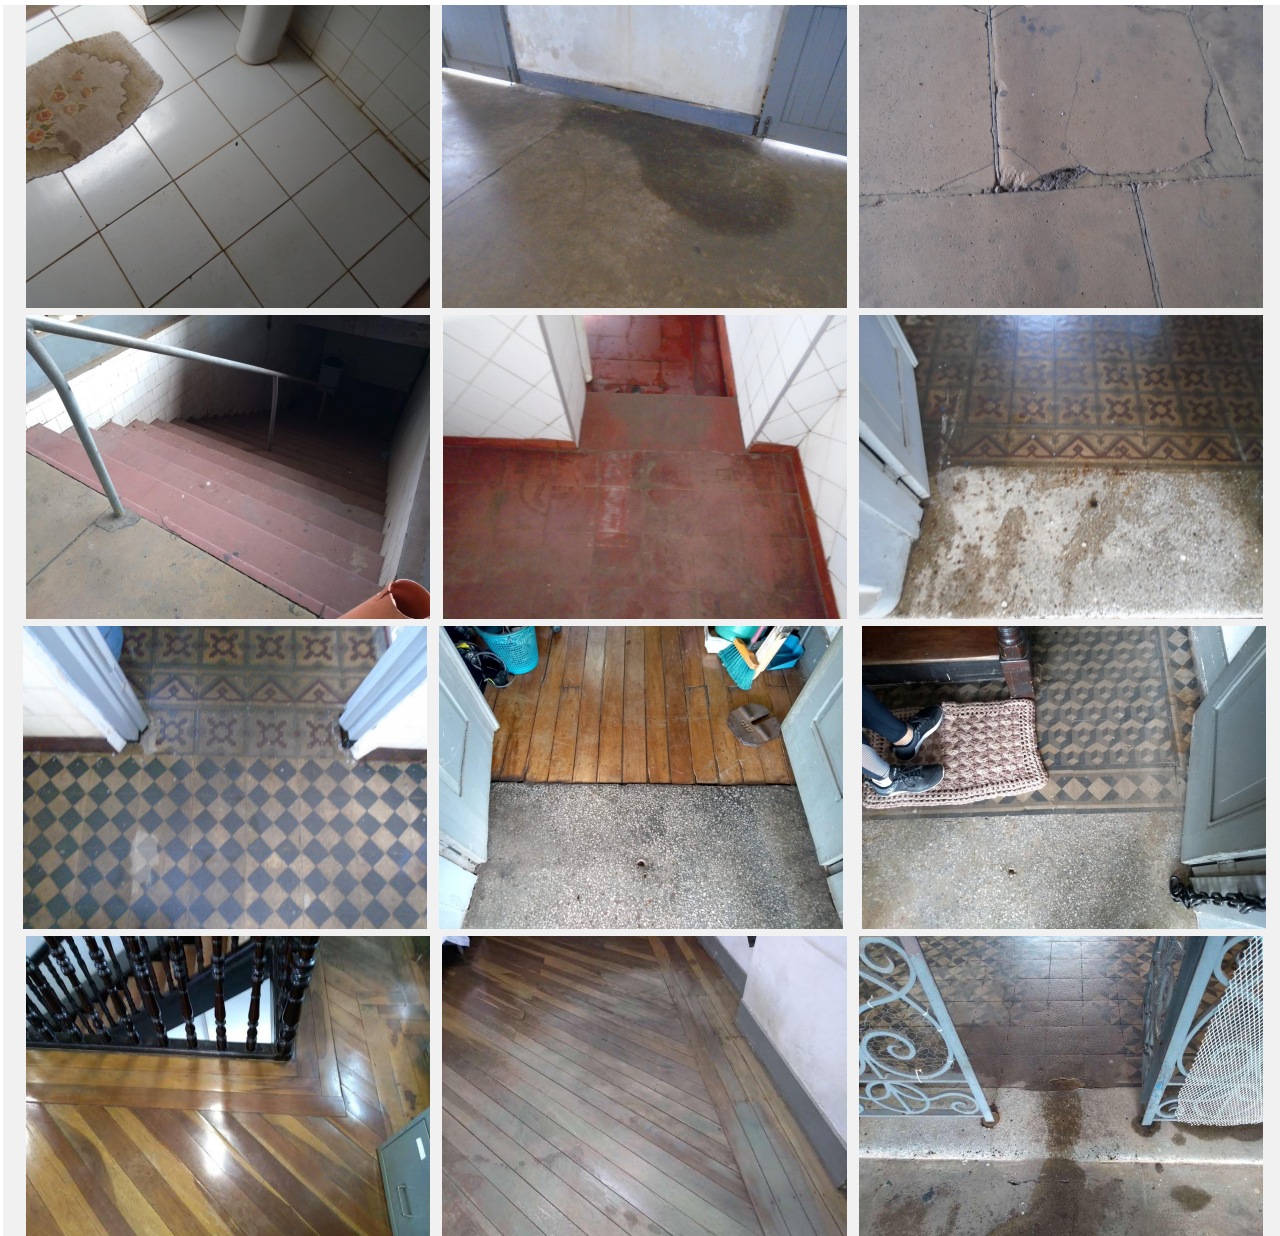
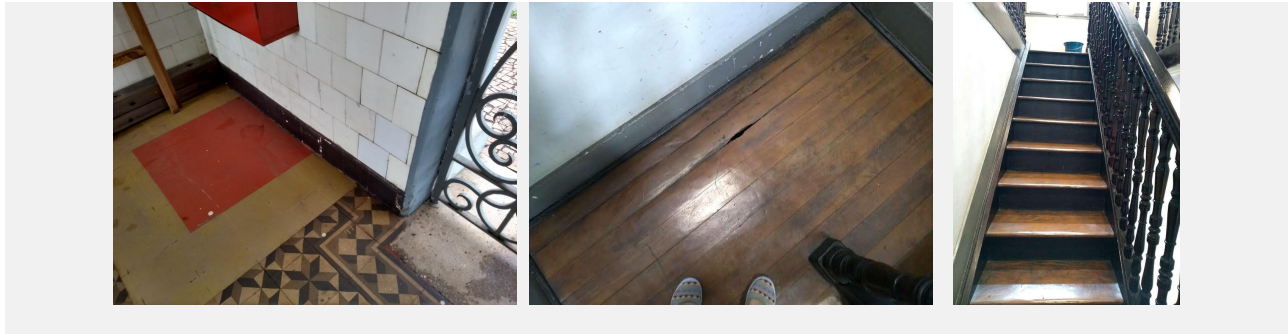
Fig. 7: Detalhes de Pisos e Escada

A escada que dá acesso ao segundo pavimento está em bom estado de conservação, apenas o guarda corpo do segundo lance não está firme. Os pisos da estação também apresentam bom estado de conservação, sendo esses os originais da época. Alguns deles estão desgastados e com infiltração, e o piso de bloco de concreto presente na plataforma de passageiros esta com algumas trincas.

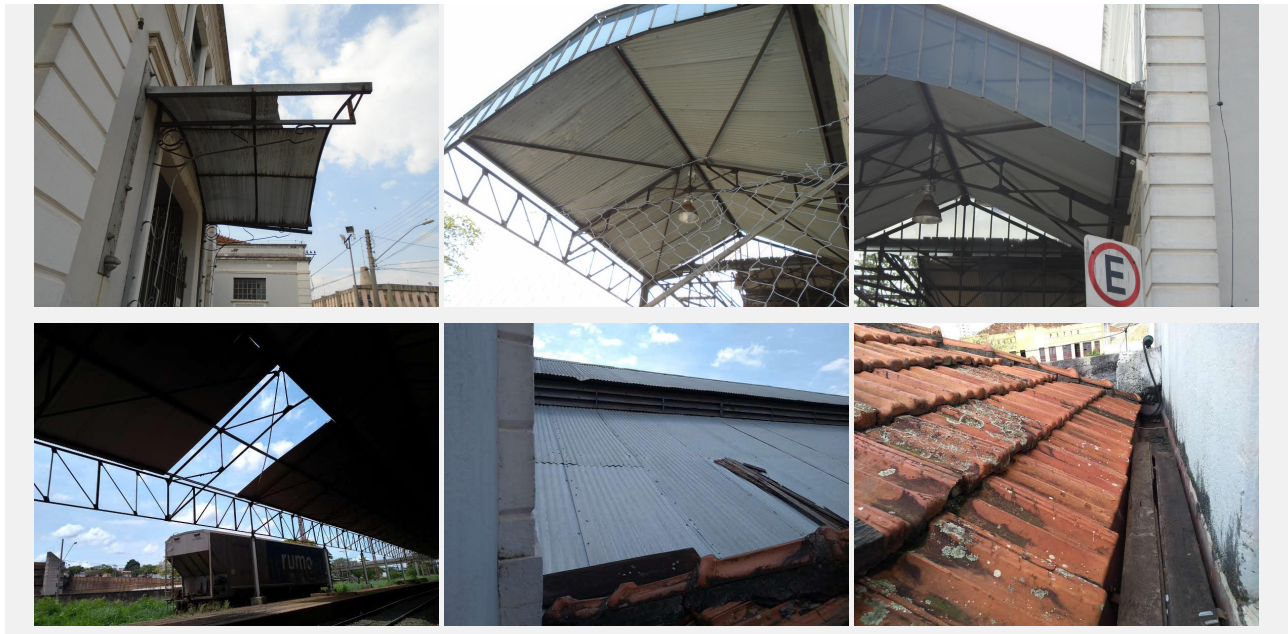
Fig. 8: Detalhes das Coberturas

Em relação a cobertura, não pode-se afirmar com certeza seu estado, já que não foram tiradas fotos aéreas, porém parece estar em bom estado, sem selagens aparentes, mas apresenta problemas nas calhas. Nas coberturas de telha metálica, percebe-se a falta de algumas telhas, sendo essas as da gare e da marquise que dá acesso ao prédio. A cobertura metálica lateral está estufada em alguns pontos, e falta um vidro na estrutura de ferro.

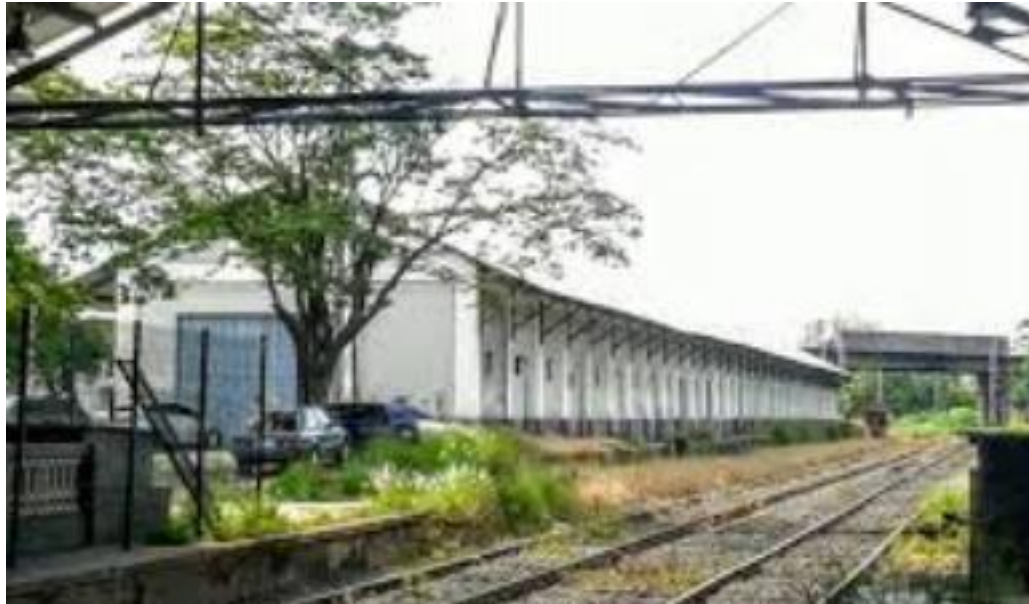
Fig. 9: Vista do Galpão a partir da gare

O galpão, para o qual não se tem a data de construção, foi reformado em 2011. Atualmente encontra-se ocupado pela Secretaria da Cultura da cidade de Limeira, sendo utilizado como estacionamento e depósito da mesma. Nele há sub-divisões feitas posteriormente com bloco de concreto estrutural.

Fisicamente o estado do galpão pode também ser considerado regular, não tendo sua estrutura comprometida. Assim como a estação, o principal problema que é encontrado são algumas infiltrações, pintura estufada e descascando, pode ser notada ainda a presença de bolor em várias paredes e descolamento parcial de reboco em alguns pontos internos e externos.

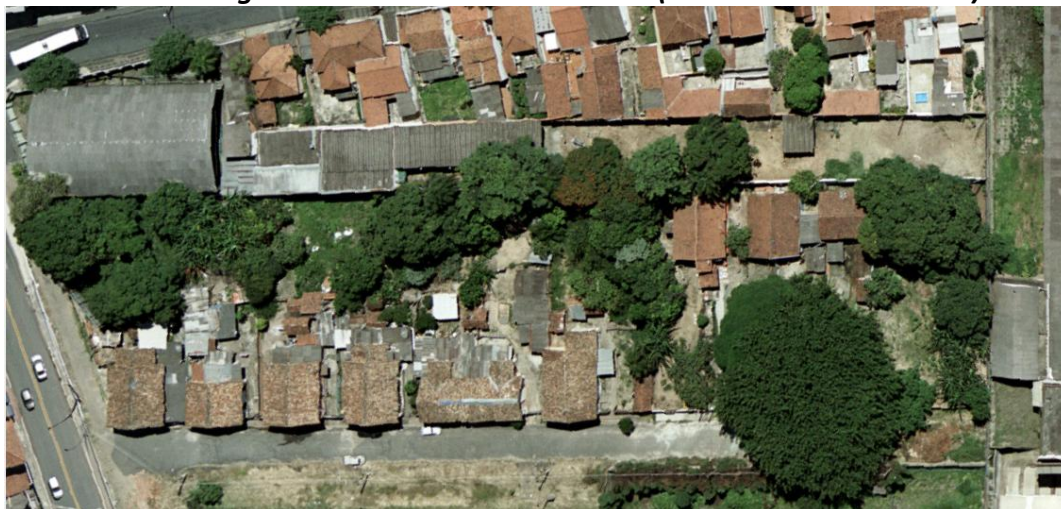
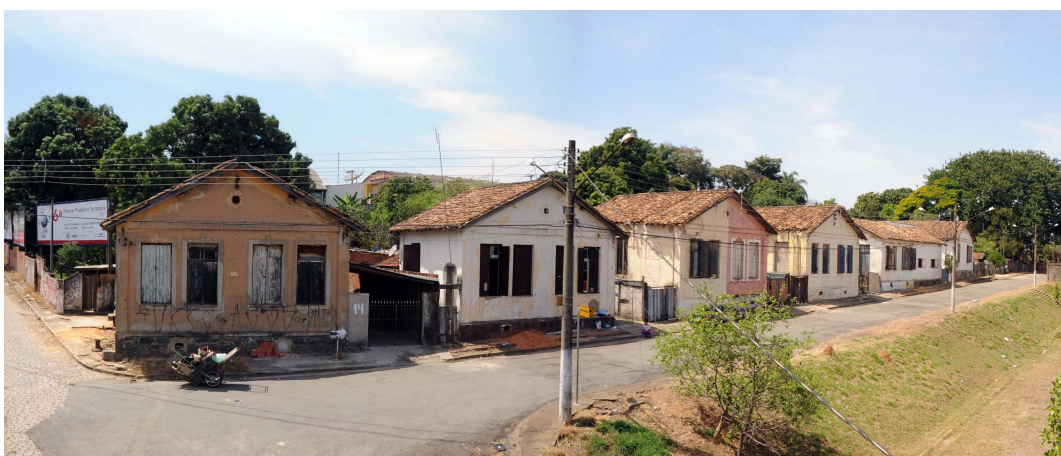
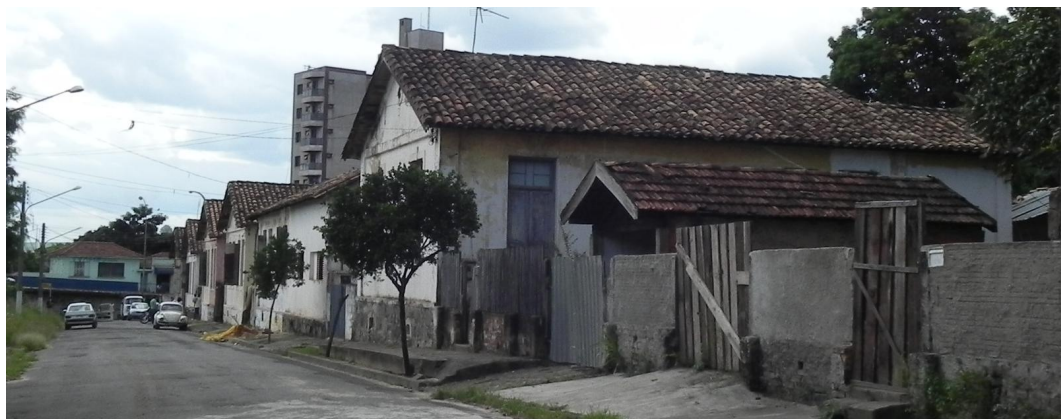
Fig. 12: Vistas da Vila Ferroviária (datas não coincidentes)

Quanto às 15 casas da Vila Ferroviária, numeradas pelos números 1 a 15 pela Rua Francisco Monlevade, apresentam-se externamente bem deterioradas, em sua grande maioria, sendo que algumas sofreram alterações em janelas e portas, além de diversas ampliações.
